اثرات زلزله اول تیر ۱۳۸۱ چنگوره - آوج بر ساختمانهای تمام اسکلت فولادی

مهندس سهیل مجیدزمانی
مرکز تحقیقات ساختمان و مسکن

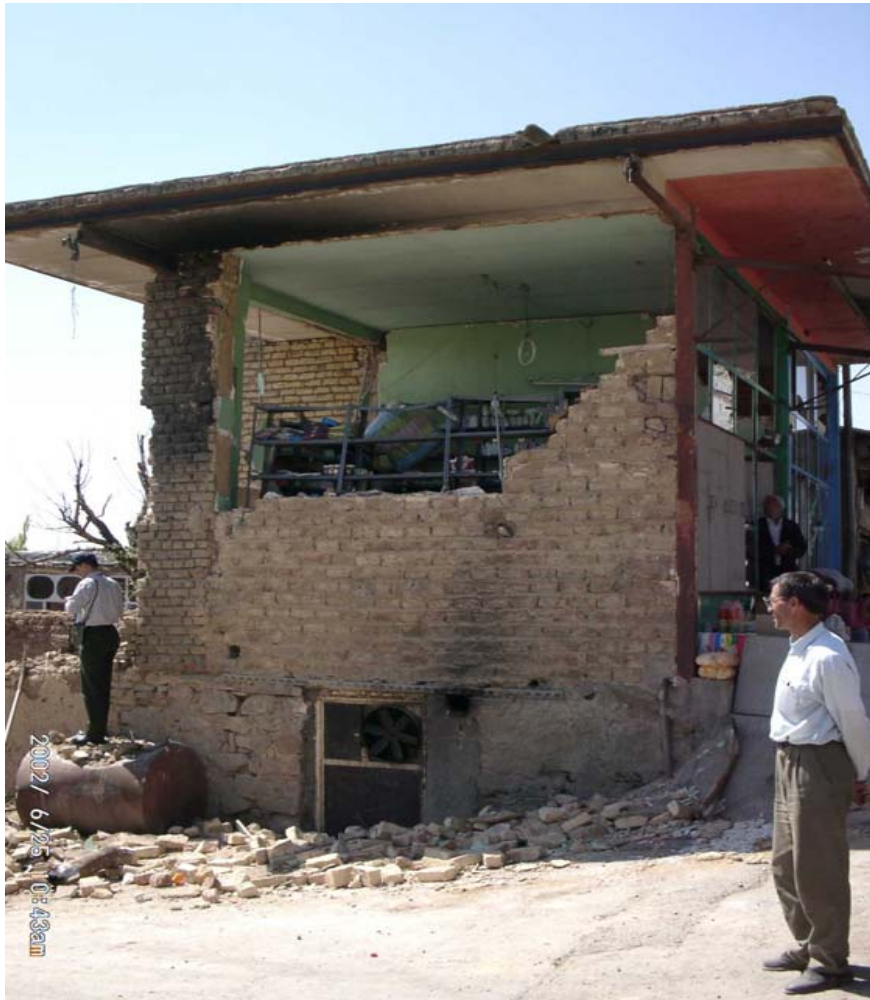
علت این امر عدم تعبیه عناصر اتصال دهنده قاب و دیوار است. با دید توجه داشت که با استفاده از شاخک های فولادی میتوان اتصال لازم را بین دیوار و ستون مجاور ایجاد نمود که روشی آسان و اجرایی است. (تصویر شماره ۱) اتصال مناسب بین دیوار و سقف را می توان با اجرای رگ آخر اجرایی با ملات کافی و جا گذاری آجرها با فشار، ایجاد نمود. همچنین عدم تعبیه کلاف های قائم در اطراف بازشوه های بزرگ از دیگر علل فرو ریختن دیوارهای شامل این بازشو ها بوده است. (تصویر شماره ۲)

تصویر شماره ۱- فرو ریختن دیوار میانقاب در یک ساختمان ۲ طبقه در بخش آوج

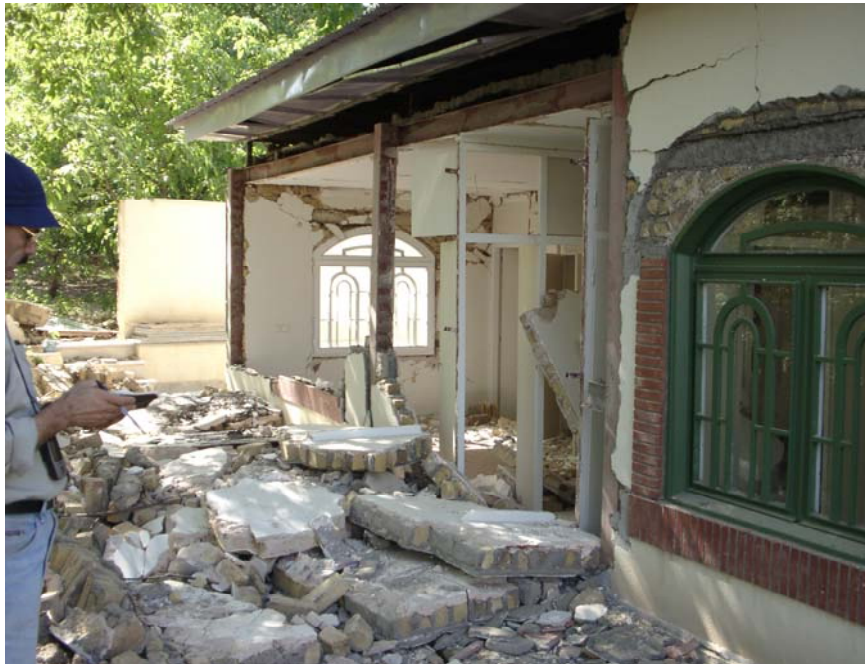
تصویر شماره ۲- فروریختن دیوار میانقاب شامل بازشوی بزرگ در یک ساختمان ۱ طبقه در روستای چنگوره

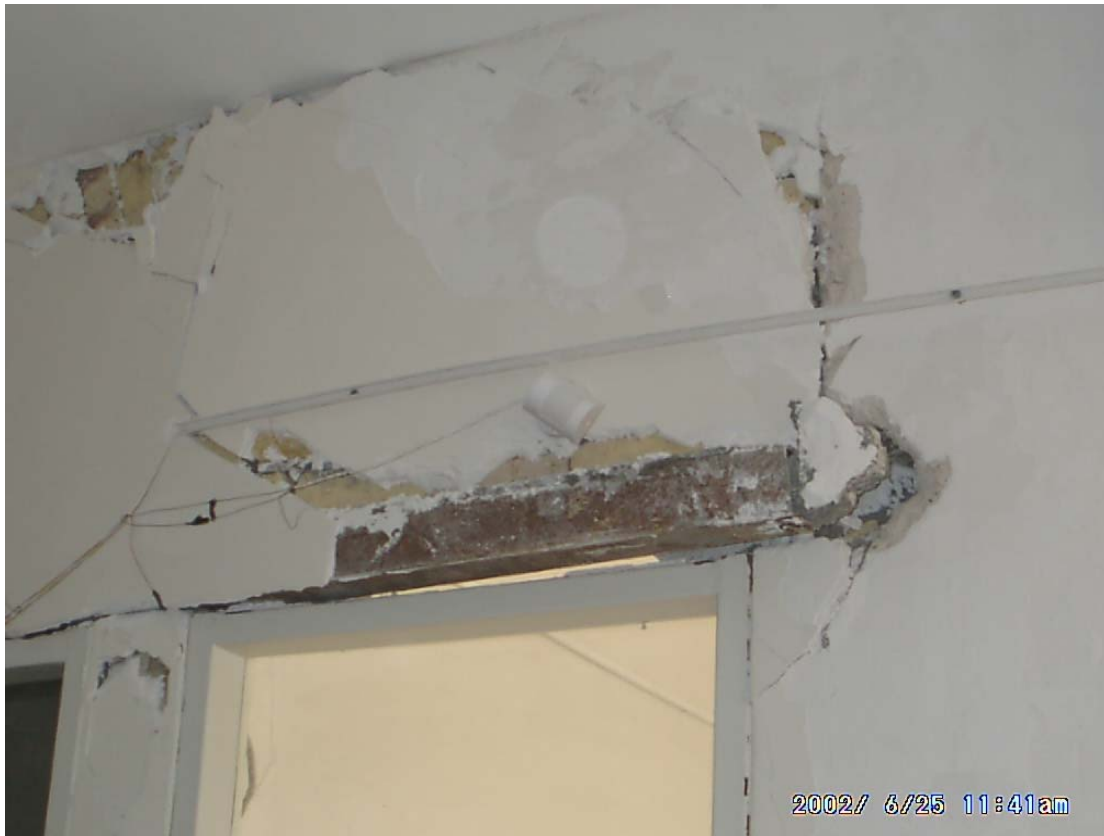
در یکی از ساختمانهای مورد بازدید در بخش آوج مشاهده شد که به علت عدم اتصال مناسب مقطع قوطی فولادی نعل درگاه با اجرچینی مجاور، این عضو از دیوار خارج شده است. ریزش دیوار در این مورد مشاهده نشد، اما اصولاً این امر محتمل است. (تصویر شماره ۳)

تصویر شماره ۳- خارج شدن نعل درگاه از دیوار در یک ساختمان اداری در بخش آوج

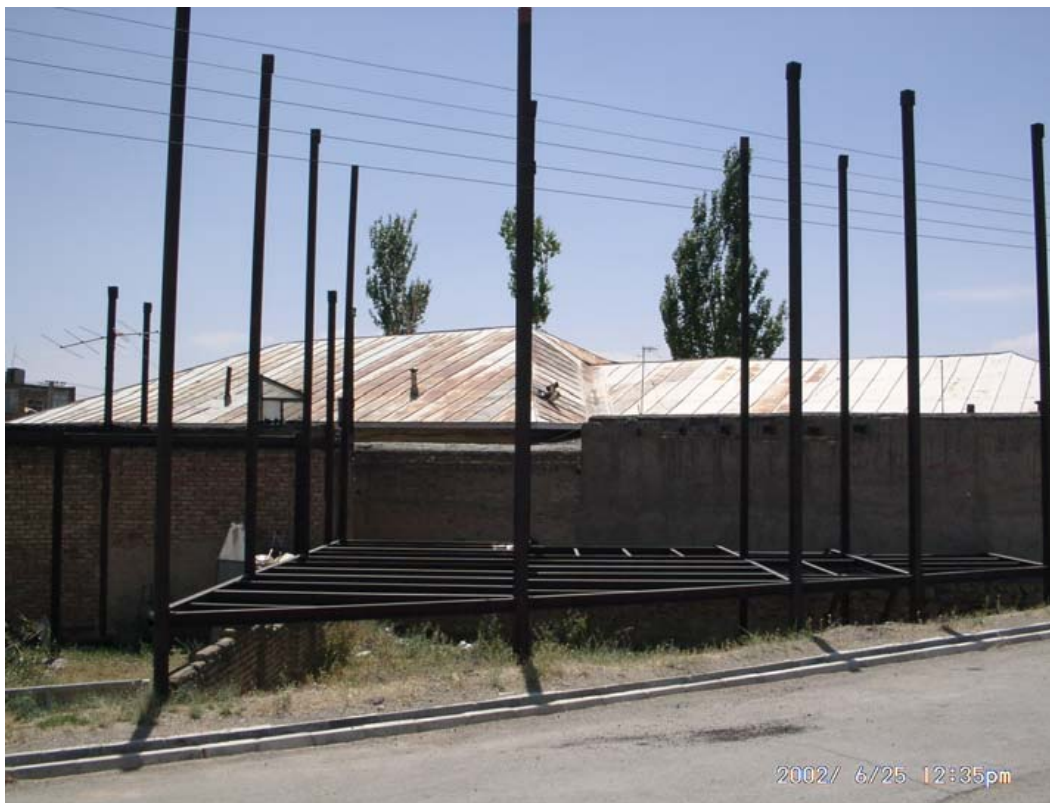
ضربی استفاده نمی شود. (تصویر شماره ۴) اتصال تیرها و ستونها با استفاده از نبشی های نشیمن تکیه گاهی صورت می گیرد که فاقد گیرداری و ظرفیت خمشی قابل توجه در جذب و استهلاک انرژی زلزله هستند. ساختمان دارای سیستم باربر جانبی طراحی شده ای نیست و تنها اتکای آن به ظرفیت برشی دیوارهای میانقاب و تیغه های داخلی است. اتصال خاصی بین دیوارهای میانقاب و ستونهای طرفین دیوار ایجاد نشده است و خود دیوارها نیز بدون در نظر گرفتن جزئیات خاص برای ایجاد شکل پذیری یا محدود ساختن مدهای شکست، اجرا شده اند. در مجموع می توان گفت که ساختمانهای با خصوصیات فوق، فاقد مقاومت و شکل پذیری کافی برای تحمل نیروهای زلزله هستند.

تصویر شماره ۴- اسکلت نمونه فولادی رایج در منطقه آوج شامل تیرها و ستون‌ها با اتصال ساده و بدون مهاربندی

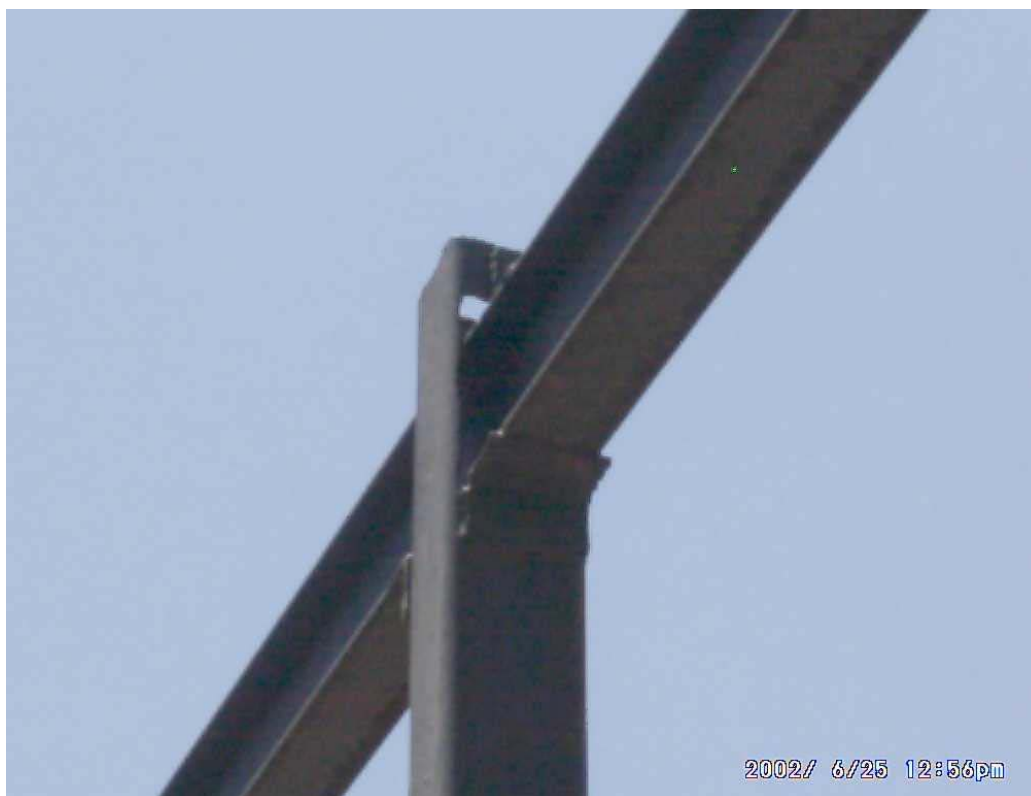
یکی از اتصالات بسیار رایج در منطقه آوج شامل سوراخ کردن قوطی فولادی و عبور تیر فولادی I شکل از میان ستون است. (تصویر شماره ۵) بار ثقیلی تیر به وسیله نبشی های تکیه گاهی به ستون منتقل می شود. به دلایل زیر این اتصال در برابر نیروی جانبی بسیار ضعیف است:

- الف) تضعیف شدید ظرفیت لنگر خمشی ستون در محل اتصال به دلیل بریده شدن بالهای آن
- ب) ضعف لبه های بریده شده مقطع قوطی ستون در برابر کمانش ورق تحت بار محوری توام با حرکت جانبی
- ج) انتقال نیروی محوری بال تیر به ستون بدون استفاده از ورق های سخت کننده و پیوستگی درجان ستون
- د) قابلیت تغییر شکل نبشی های نشیمن تکیه گاهی و خارج شدن آنها از زاویه قائمه که نشان دهنده عدم توانایی انتقال لنگر خمشی بین تیر و ستون است. (تصویر شماره ۱۲)

تصویر شماره ۵- اتصال نمونه رایج تیر و ستون در اسکلت‌های فولادی منطقه آوج

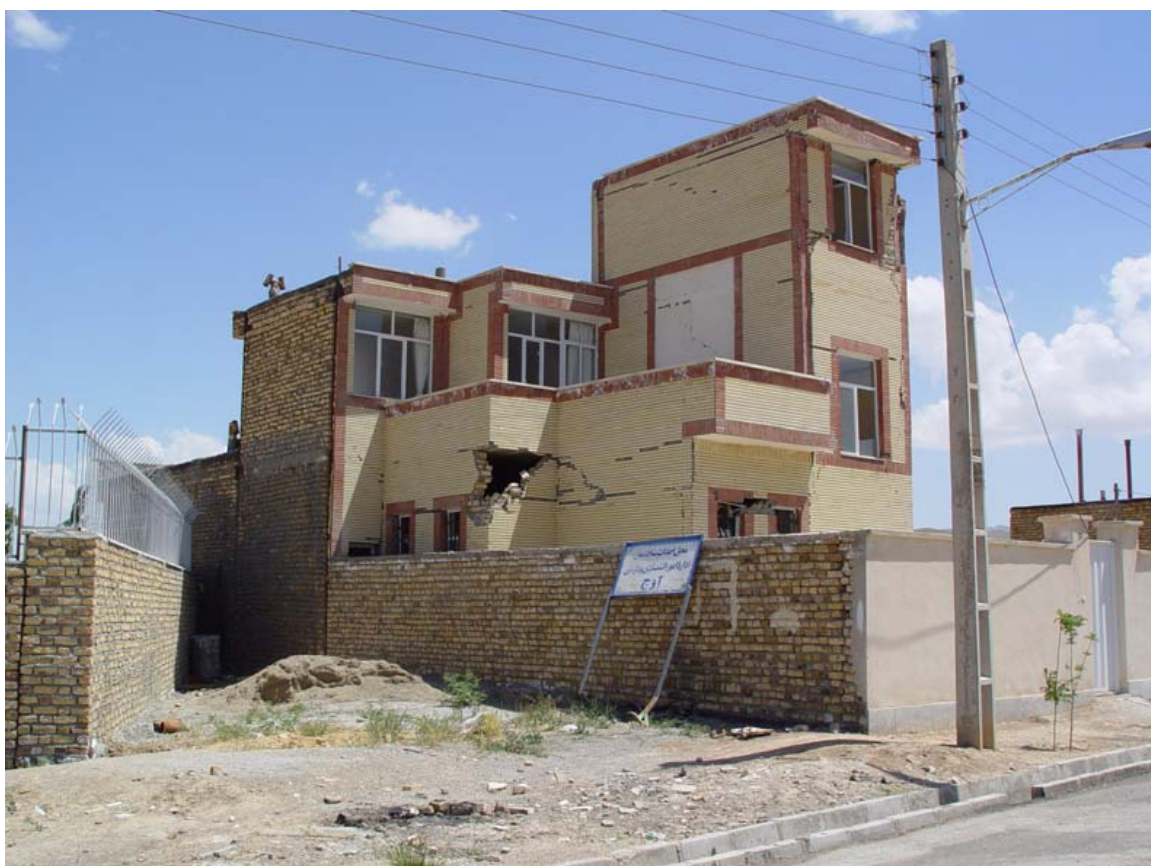
در پایان باید اشاره کرد که فقط در یک نمونه از ساختمانهای دارای قاب ساختمانی یعنی ساختمان قوه قضاییه در بخش آوج، از مهاربندهای قائم در قابها استفاده موثری شده بود و این ساختمان فاقد خسارات قابل توجه سازه ای و غیر سازه ای بود. این در حالیست که ساختمان اداره امور اقتصادی و دارائی بخش آوج در مجاورت آن، به دلیل نداشتن سیستم مقاوم جانبی مناسب، دچار خسارات شدیدی شده بود.

تصویر شماره ۶- نمای عمومی ساختمان امور اقتصادی بخش آوج

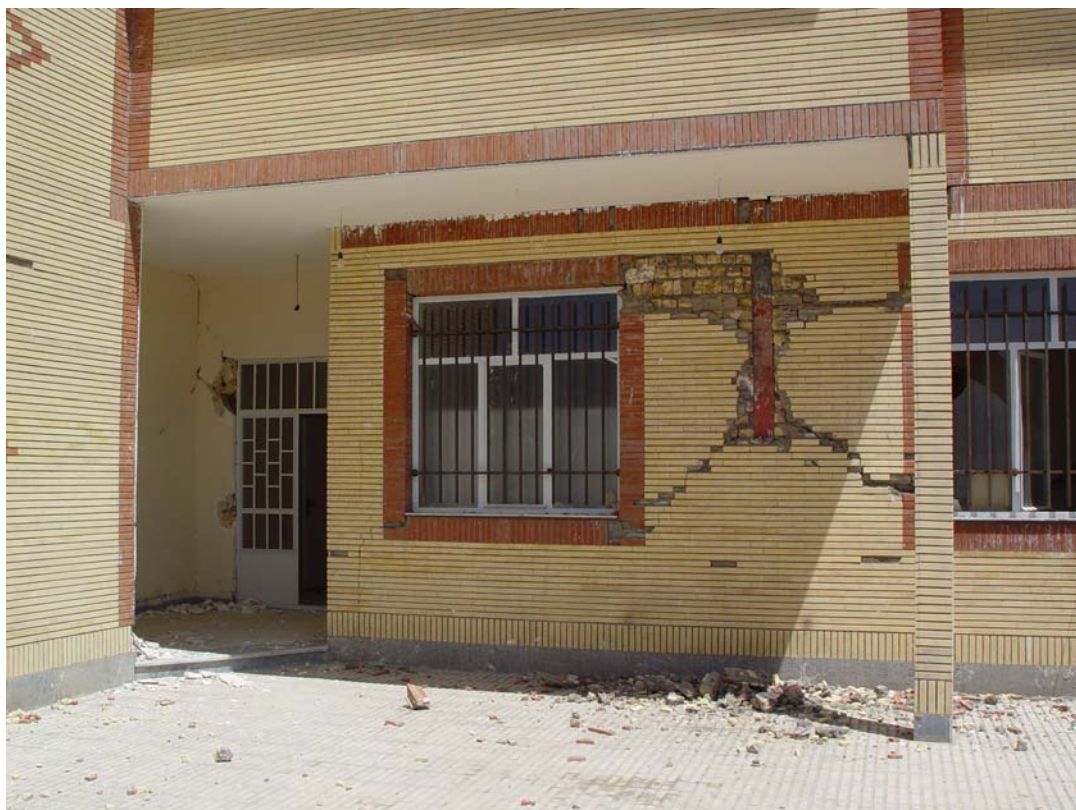
علت این آسیب، عدم سیستم مقاوم در برابر بارهای جانبی است که دارای مقاومت و شکل پذیری کافی باشد. در فقدان مهاربندها و قاب های خمشی، نیروهای جانبی زلزله به دیوارهای ساختمان منتقل میشود و به علت تردی این دیوارها و ظرفیت برشی اندک، ترک خوردگیهای عمیق در دیوارها ظاهر می شود که دارای زاویه حدود ۴۵ درجه با سطح افق هستند و در صورت تکرار چرخه های بارگذاری و باربرداری به صورت ضربدری در آمده و بخش هایی مثلثی شکل از آنها جدا شده و فرو می ریزد. (تصویر شماره ۷ و ۸)

تصویر شماره ۷- ترک خوردگی برشی دیوار میانقاب در ساختمان تصویر ۶

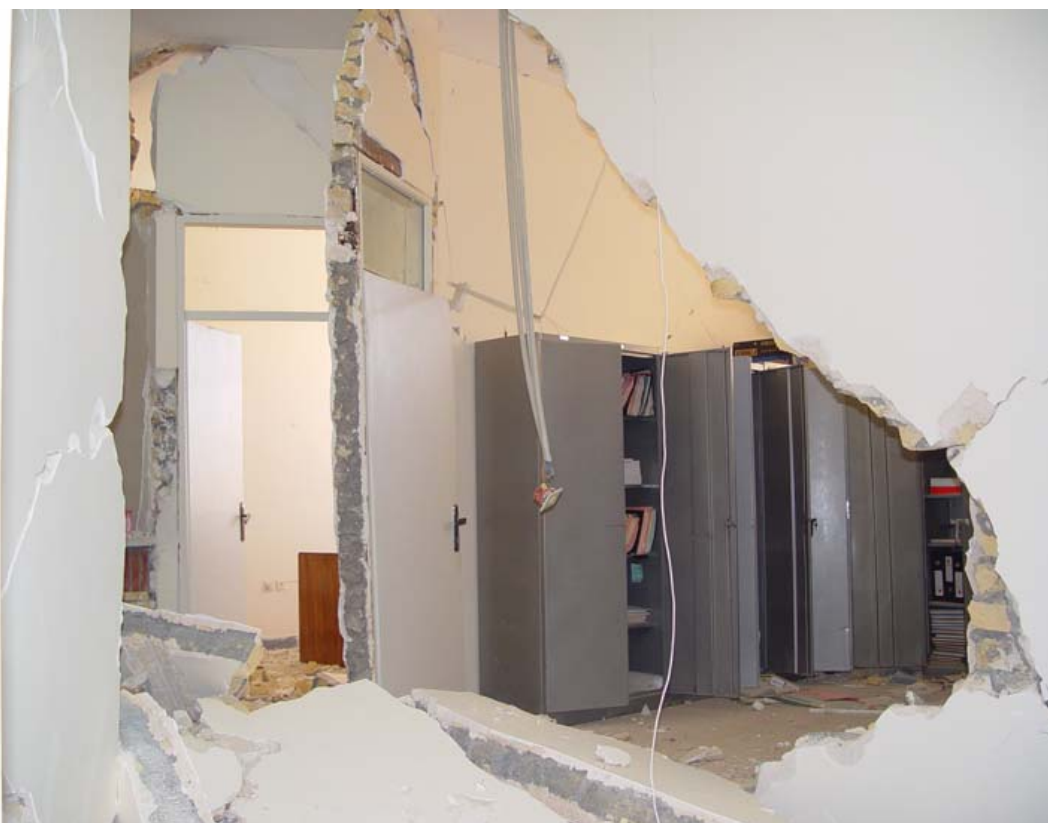
تصویر شماره ۸- ترک خوردگی برشی و ریزش تیغه جداگر در ساختمان تصویر ۶

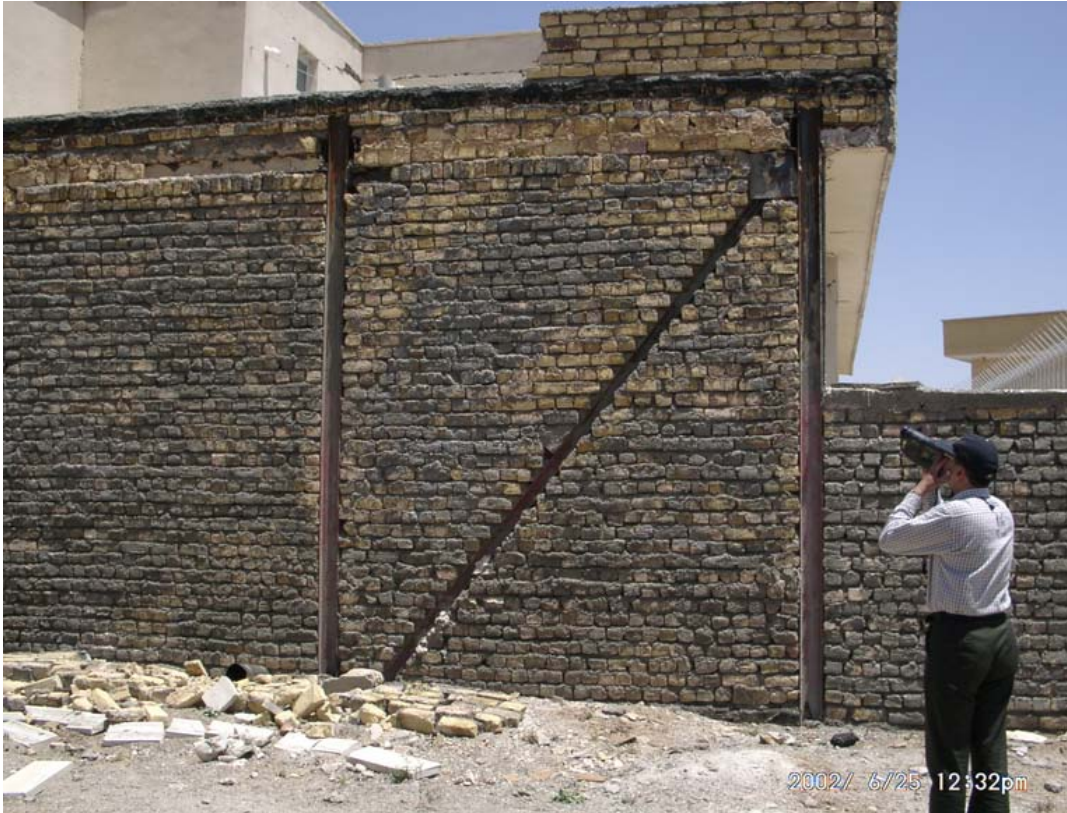
در یکی از ساختمانهای مورد بررسی، علیرغم وجود مهاربند ضربدری در طبقه همکف، به علت عدم اتصال کافی بین ورق اتصال مهاربند و تیر و ستون، عملاً نیروی زلزله به مهاربند منتقل نشده بود. (تصویر شماره ۶، ۹ و ۱۰)

تصویر شماره ۹- تنها مهاربندی قابل رؤیت در ساختمان تصویر شماره ۶

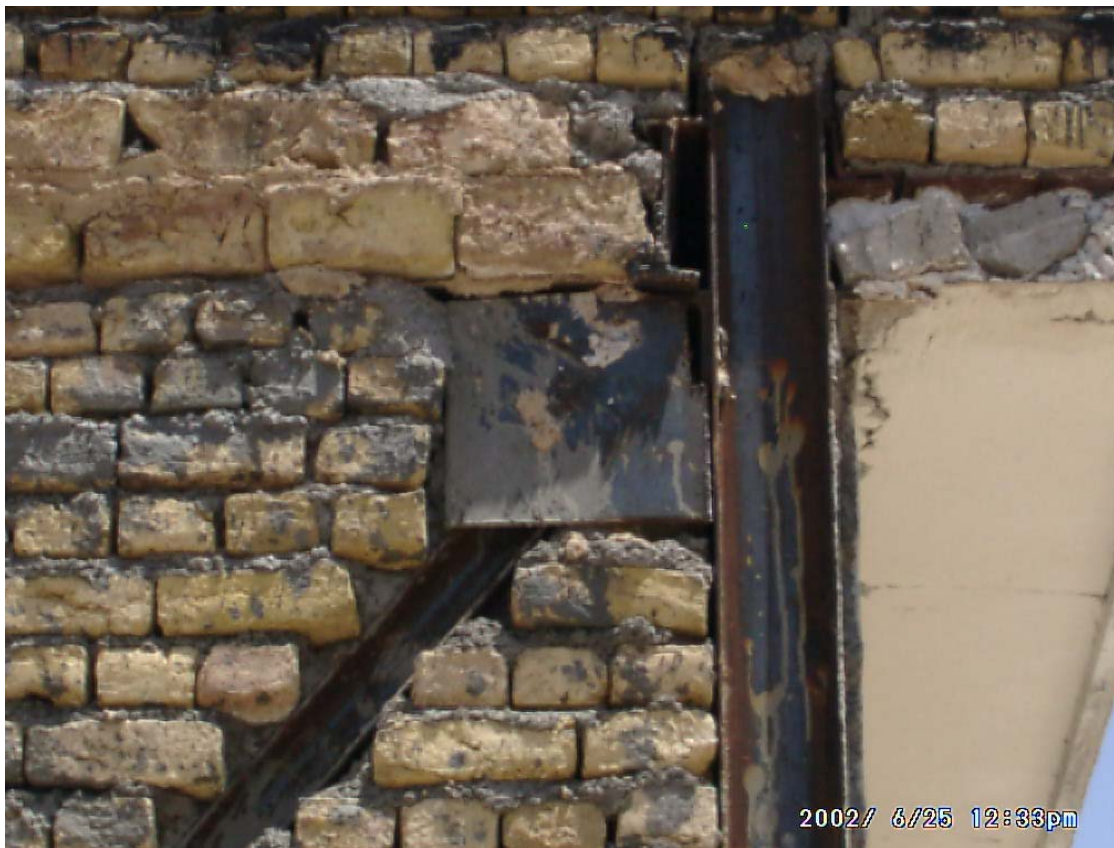
تصویر شماره ۱۰- اتصال غیرقابل قبول مهاربند و تیر و ستون در ساختمان تصویر شماره ۶

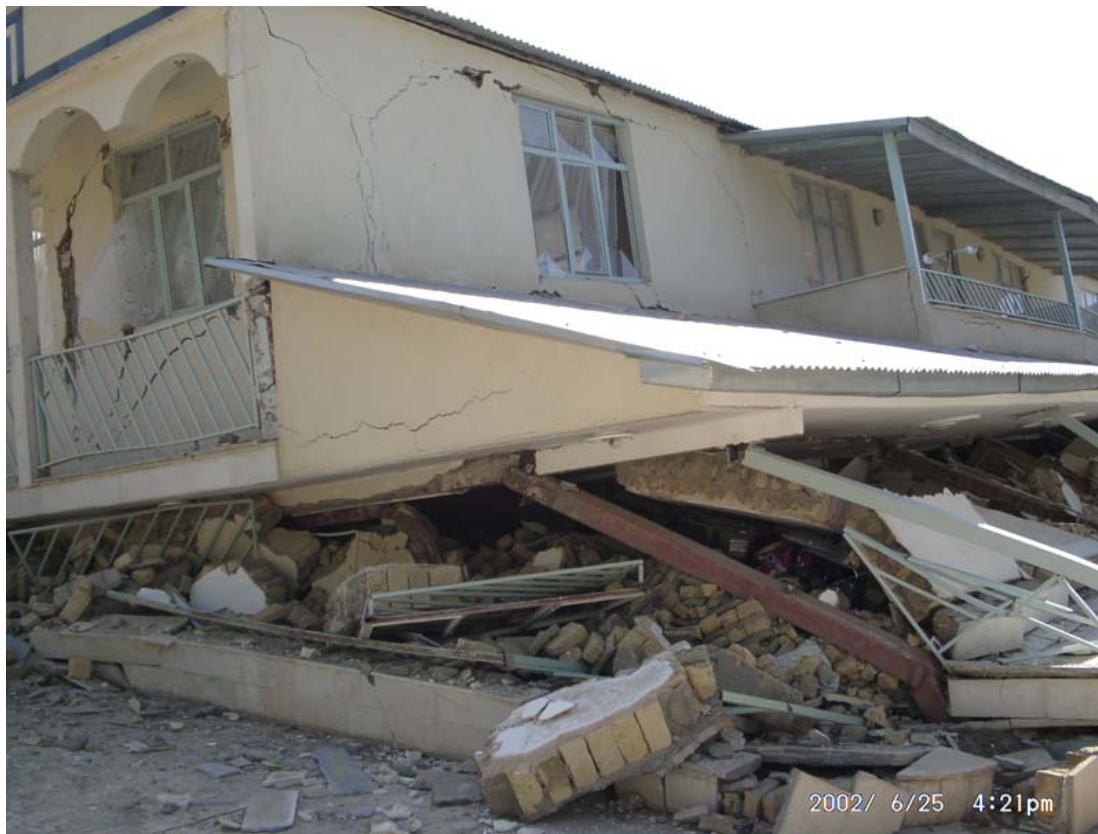
در ساختمانهای دارای قاب ساختمانی ساده و بدون مهاربندی، به علت استفاده از اتصال ساده یانیمه گیردار بین تیر و ستون، ظرفیت خمشی قابل توجهی در برابر بارهای جانبی وجود ندارد. اگر به علت تعدد بازشوها و نورگیرها در یک جهت ساختمان، ظرفیت برشی محدود دیوارها نیز موجود نباشد، با تخریب اتصال تیر و ستون ویا تخریب ستون، کل ساختمان یا یک طبقه کامل با تغییر مکان جانبی زیاد منهدم می شود. این اتفاق به ویژه در روستای چنگوره که دارای تعدادی ساختمانهای بزرگ ویلایی بود، اتفاق افتاده است. (تصویر شماره ۱۱)

تصویر شماره ۱۱- انهدام طبقه همکف یک ساختمان ۳ طبقه در روستای چنگوره

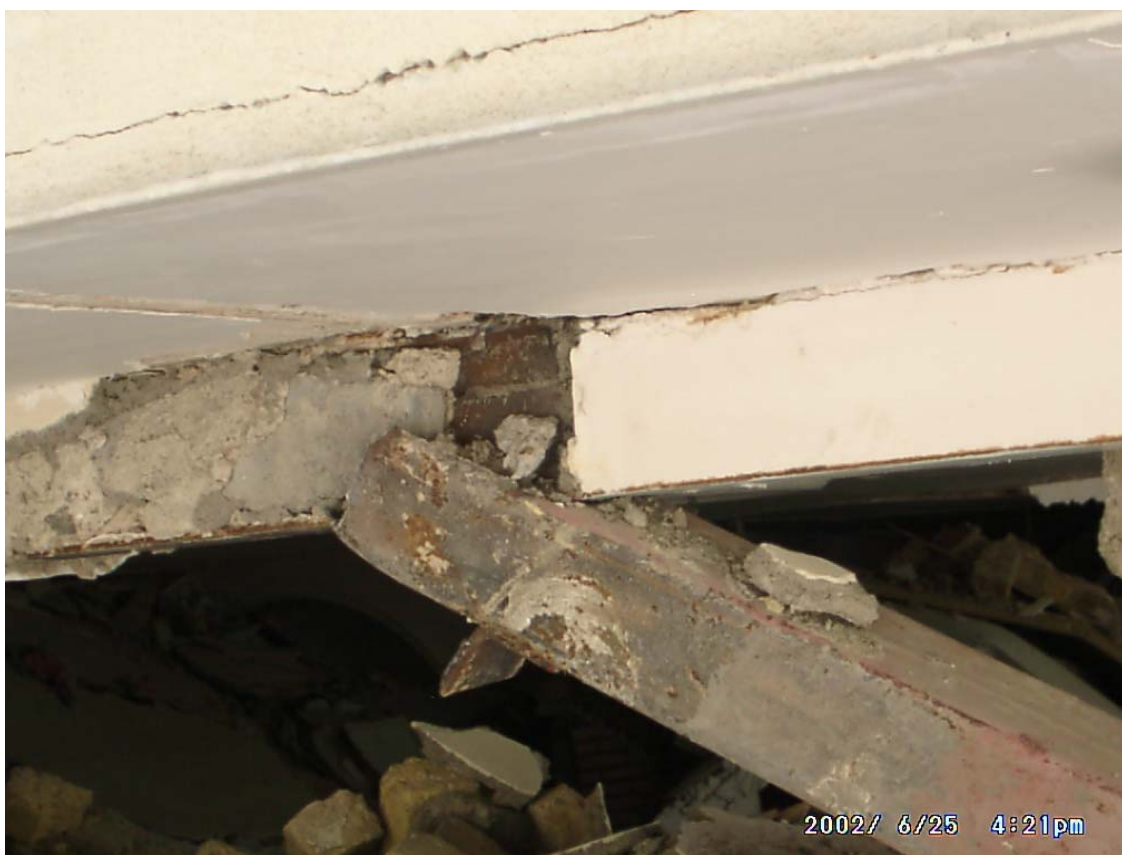
تصویر شماره ۱۲- انهدام اتصال تیر و ستون در ساختمان تصویر ۱۱

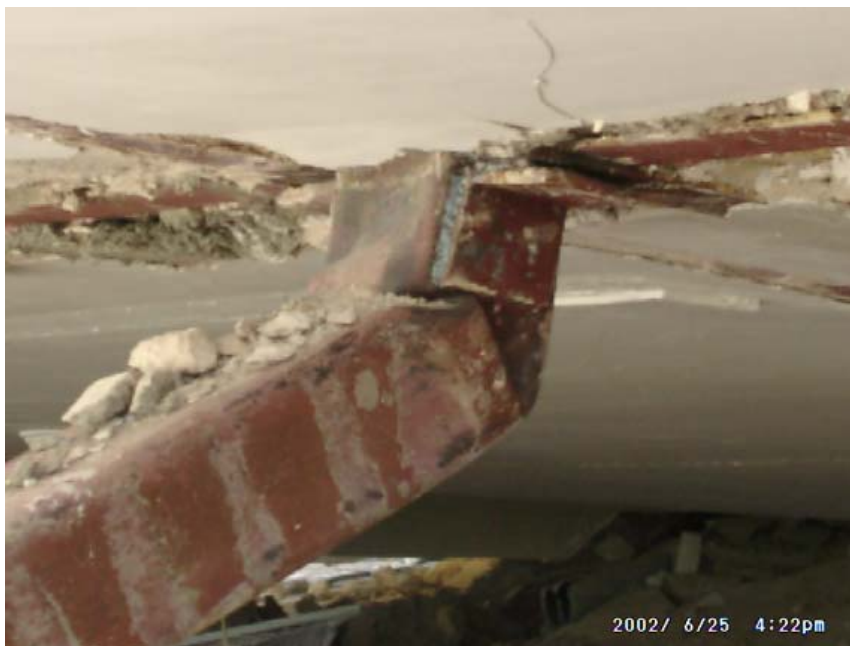
ستون قوطی فولادی در مقایسه با تیرهای پیوسته I شکل عبوری از محل اتصال، دارای ظرفیت خمشی کمتری است و اصل تیر ضعیف و ستون قوی در انتخاب اندازه اعضاء رعایت نشده است. بنابراین تشکیل مفصل پلاستیک در ستون مقدم بر تشکیل این مفاصل در تیرها است و این مکانیزم بسیار نامطلوب است. علاوه بر این نیروی محوری ثقیلی نیز در ستونها وجود دارد که با اضافه شدن به لنگر خمشی وارده از تیر، به راحتی از پوش ظرفیت باربری ستون تحت اثر همزمان نیروی محوری و لنگر تجاوز می کنند. (تصویر شماره ۱۳).

تصویر شماره ۱۳- خرابی ستون در مجاورت اتصال تیر و ستون در ساختمان تصویر شماره ۱۱

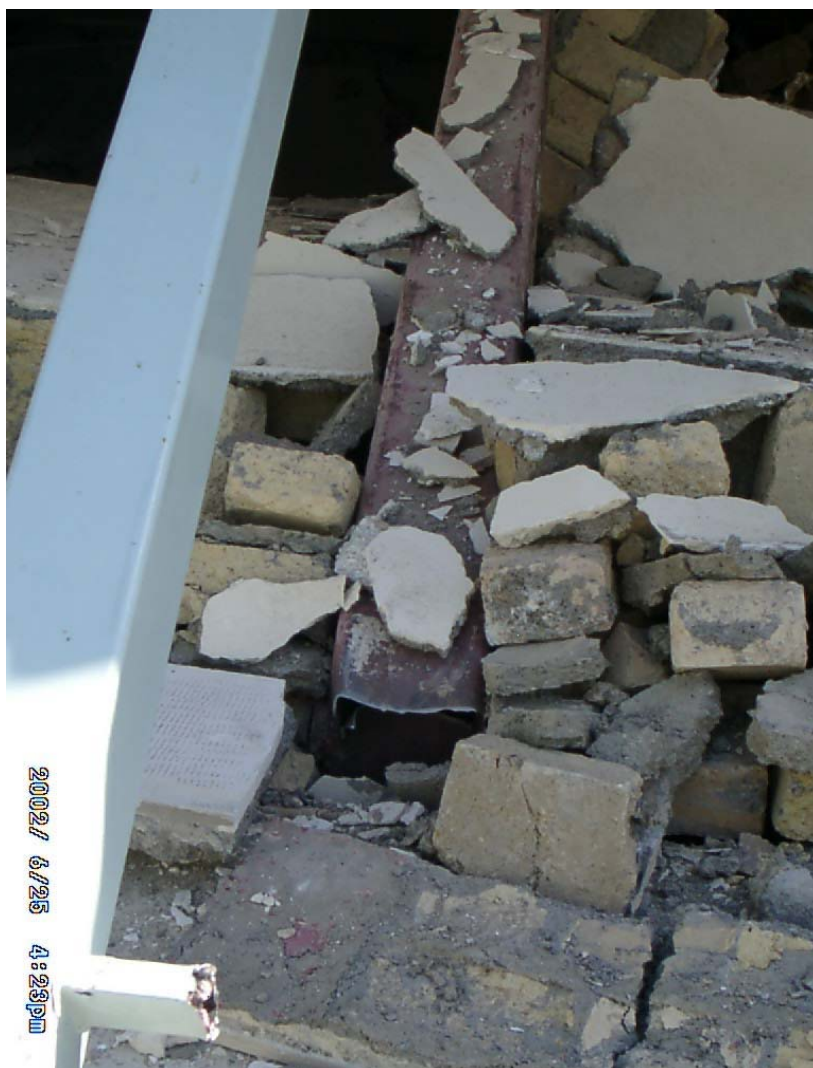
نکته دیگر، استعداد ذاتی ورق نسبتاً نازک قوطی فولادی برای کمانش است که باعث افت ظرفیت خمشی ستون می شود. در غیاب ورق های پیوستگی و سخت کننده، نمی توان انتظار داشت که مقطع قوطی فولادی نورد شده، عملکرد مناسبی تحت بار زلزله داشته باشد. (تصویر شماره ۱۴).

تصویر شماره ۱۴- بریده شدن کامل مقطع ستون در تراز سقف زیرزمین در ساختمان تصویر ۱۱

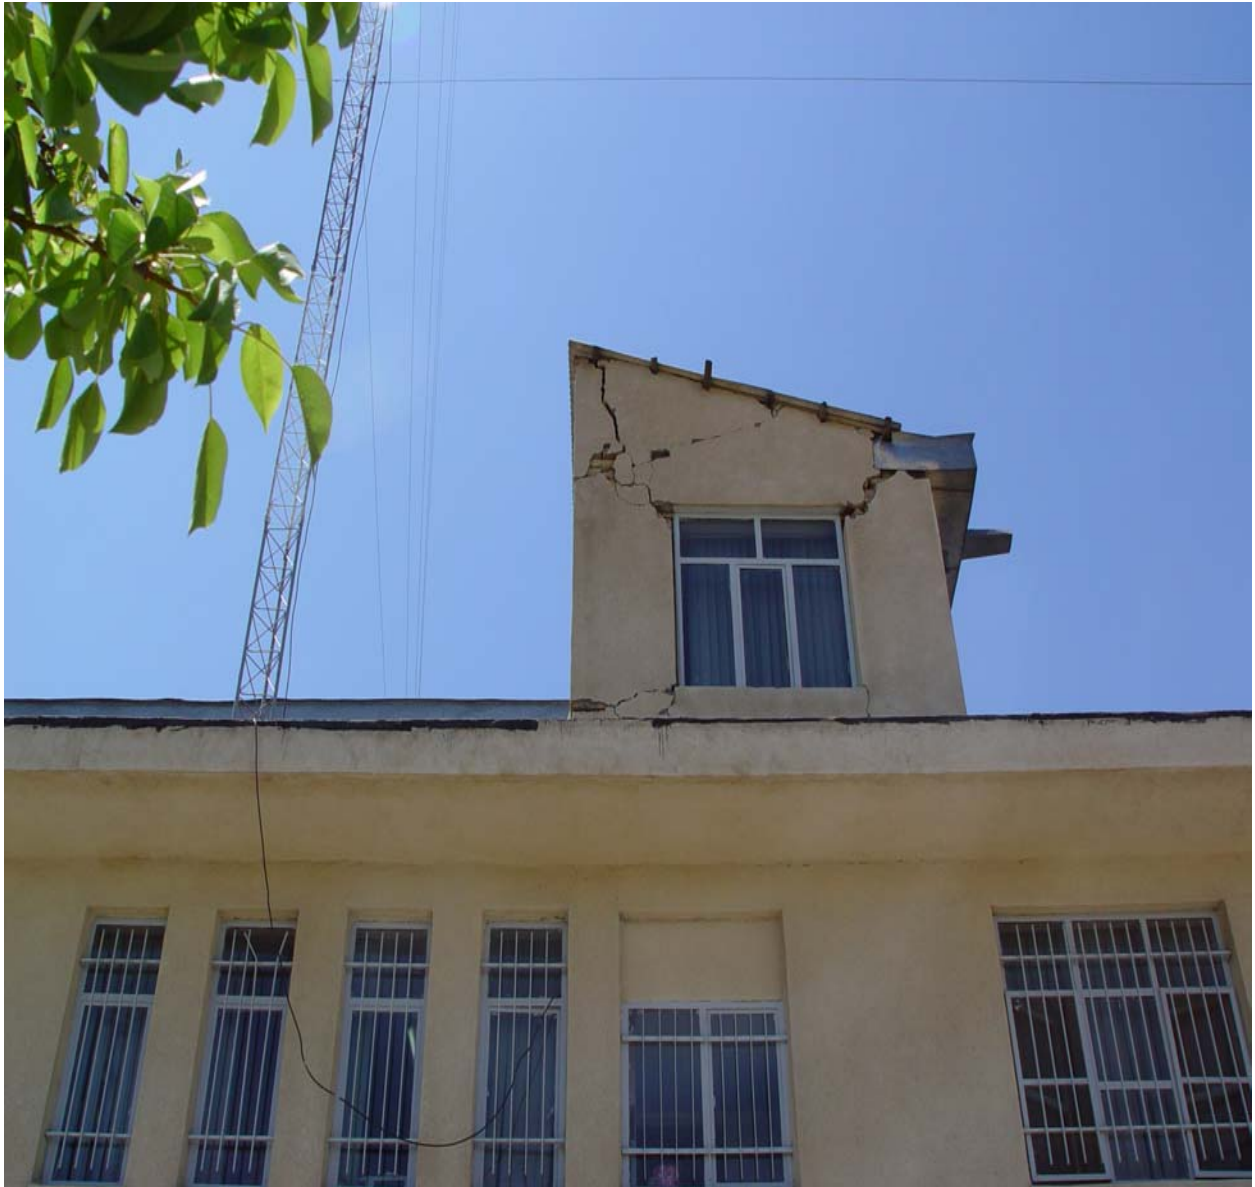
در چندین مورد دیده شد که خرپشته ساختمانهای دو یا سه طبقه علیرغم آسیب اندک طبقات پایین، خود دچار ترک خوردگی های قابل توجهی شده اند. علت این امر تشدید حرکات ساختمان در تراز فوقانی برای قطعات الحاقی است که در زلزله های دیگر نیز گزارش شده است. (تصویر شماره ۱۵)

تصویر شماره ۱۵- ترک خوردگی دیوارهای خرپشته بام در ساختمان اداری در بخش آوج
