مرکز تحقیقات راه، مسکن و شهرسازی

## گزارش فوری مقدماتی زلزله ۹۶/۸/۲۱ کرمانشاه-سرپل ذهاب

۹۶/۸/۲۱

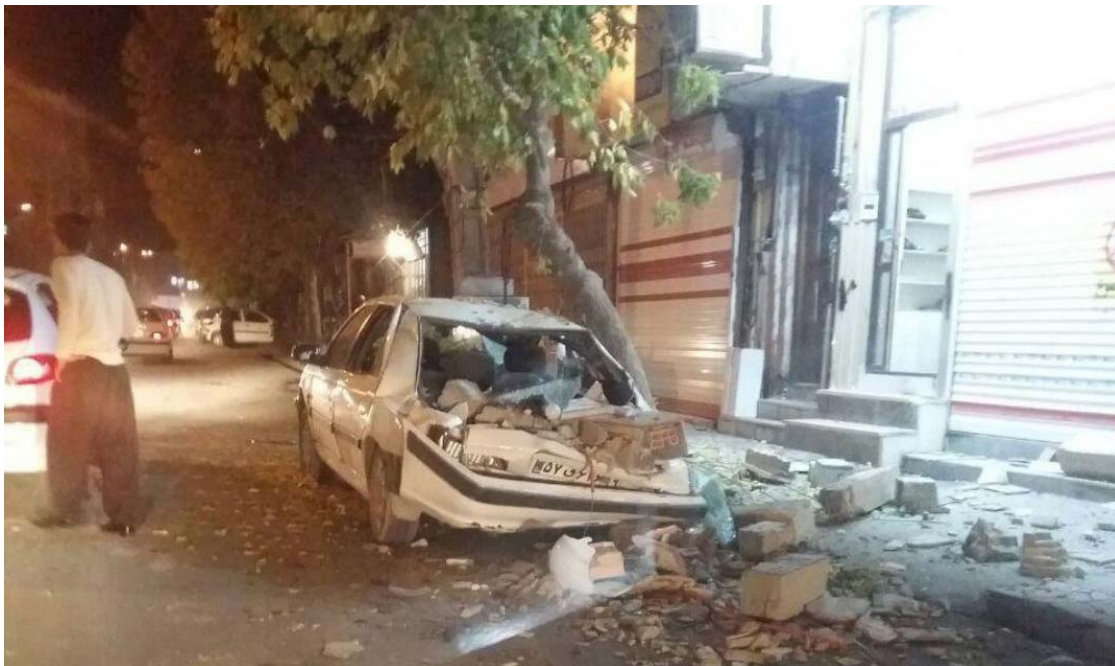
- یکی از بیشترین موارد تخریب و خسارات وارد شده مربوط به جدایی و ریزش نماهای ساختمان‌ها و ملحقات آنها می‌باشد که در مناطق شهری بعنوان یکی از شایع‌ترین الگوهای خسارت تلقی می‌گردند و بر این اساس نمای ساختمان‌ها که در بسیاری از موارد ضوابط کامل در اتصال آنها به جداره ساختمان رعایت نشده است و دارای مصالح متنوع و غیرهمگون می‌باشند، بعنوان بخش ضعیف ساختمان دچار آسیب جدی در اثر ارتعاشات زلزله شده

و جدایی و ریزش در آنها رخ خواهد داد. در شکل‌های ۴-۵ تا ۴-۶ نمونه ای از این نوع خسارت قابل مشاهده است.

شکل ۴-۵: ریزش نمای ساختمان بر روی خودرو در جوانرود کرمانشاه

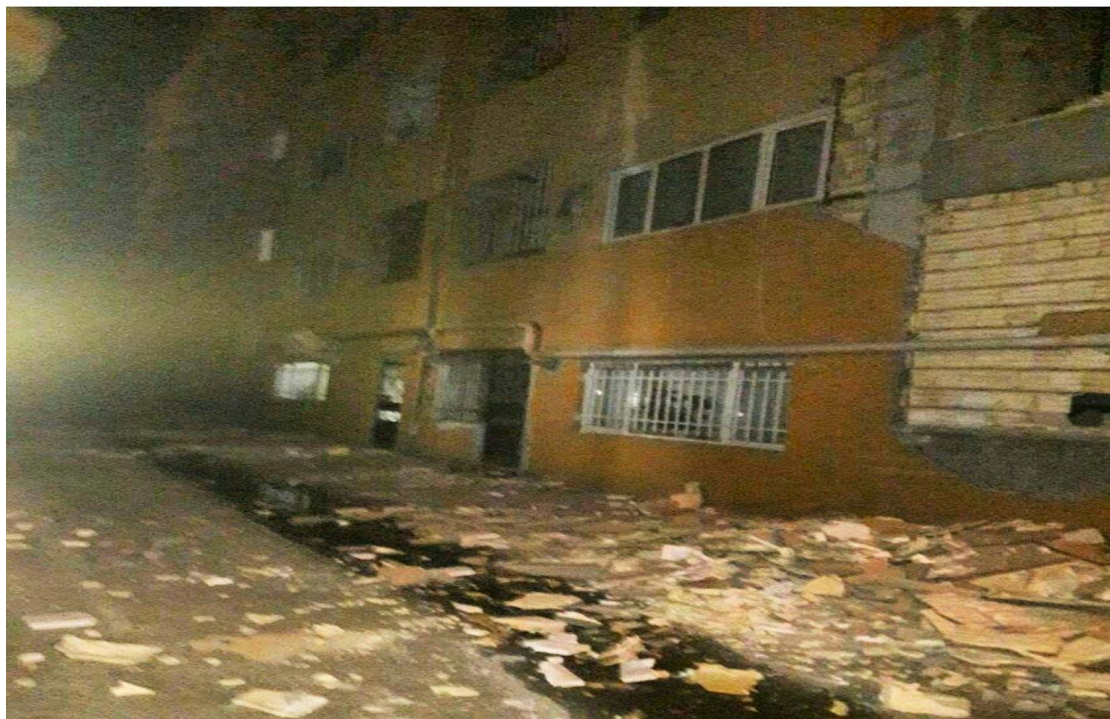
شکل ۴-۶: جدایی و ریزش نمای ساختمان دز معبر عمومی در روانسر کرمانشاه

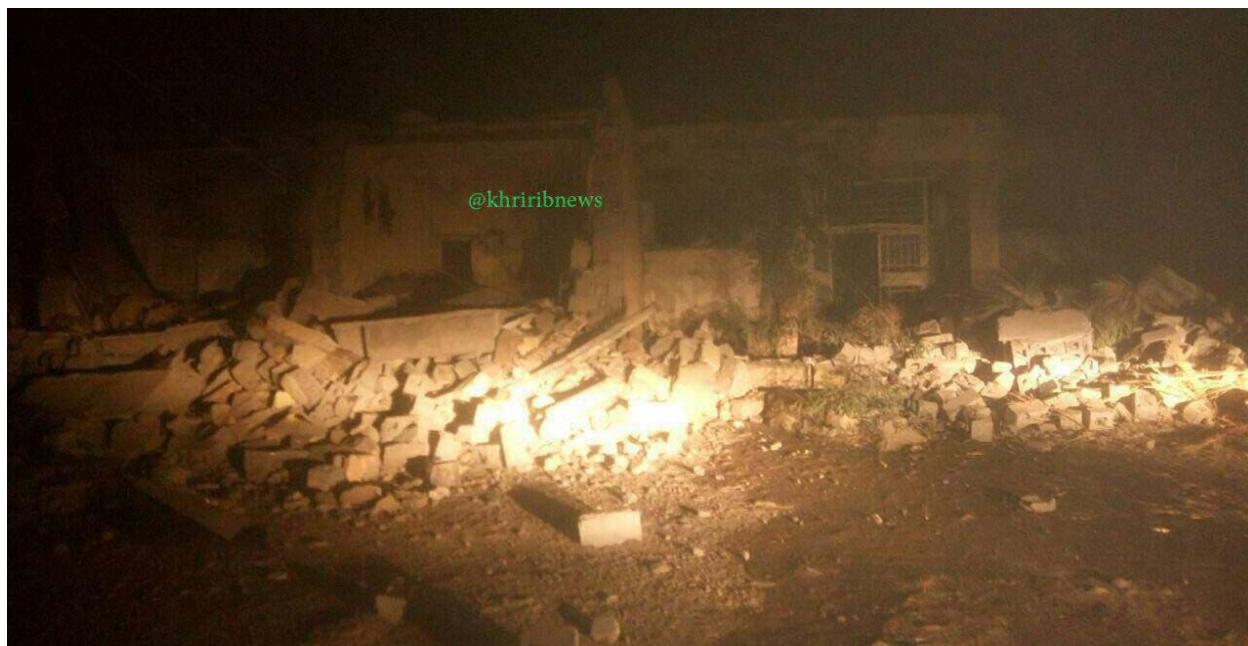
- دومین الگوی خسارات وارد شده مربوط به المان‌های غیر سازه ای همچون میانقاب‌ها، دیوارهای پیرامونی و ملحقات و تجهیزات وابسته به آنهاست. در بسیاری از موارد وقوع زلزله به دلیل عدم اتصال مناسب دیوارها و اسکلت ساختمان مبتنی بر ضوابط آیین نامه ای، نوعی جدایی مابین این دو بخش رخ داده که موجب حرکت، ترک خوردگی، واژگونی و ریزش دیوارها و ملحقات آنها خواهد گردید. تخریب میانقاب‌ها و دیوارهای پیرامونی از آن جهت که این المان‌ها دارای مصالح خرد و متنوع می باشند، معمولاً با حجم آواری بالایی همراه است. خسارات ثانویه متعددی را به بار خواهد آورد. در شکل‌های ۴-۷ تا ۴-۹ نمونه‌هایی از این نوع تخریب قابل مشاهده است.

شکل ۴-۷ تخریب دیوار منزل مسکونی در سرپل ذهاب

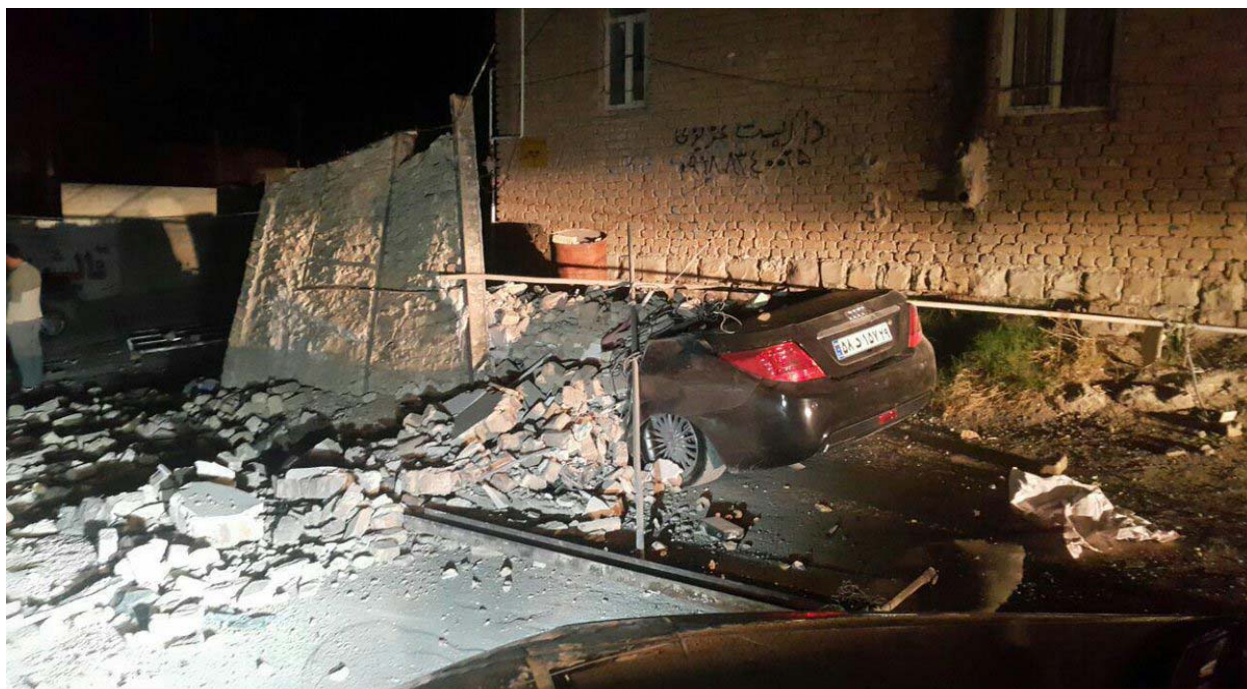
شکل ۴-۸ تخریب دیوار منزل مسکونی و آسیب به خودرو در سرپل ذهاب

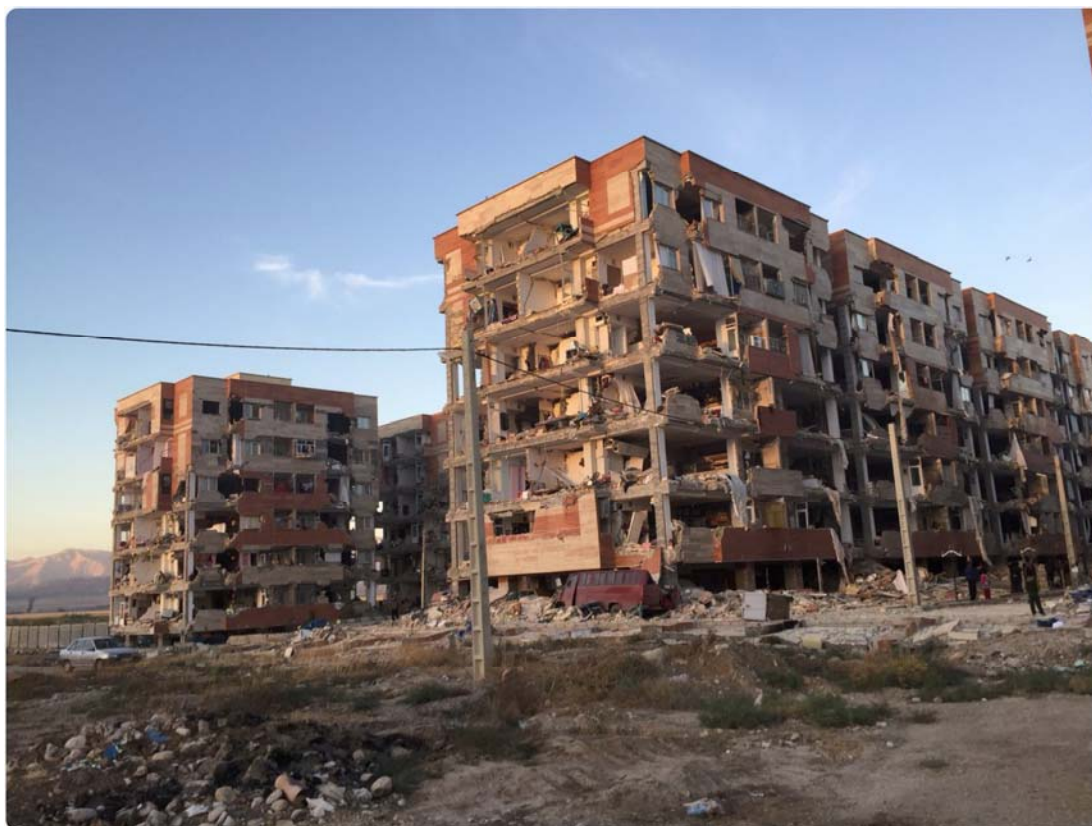
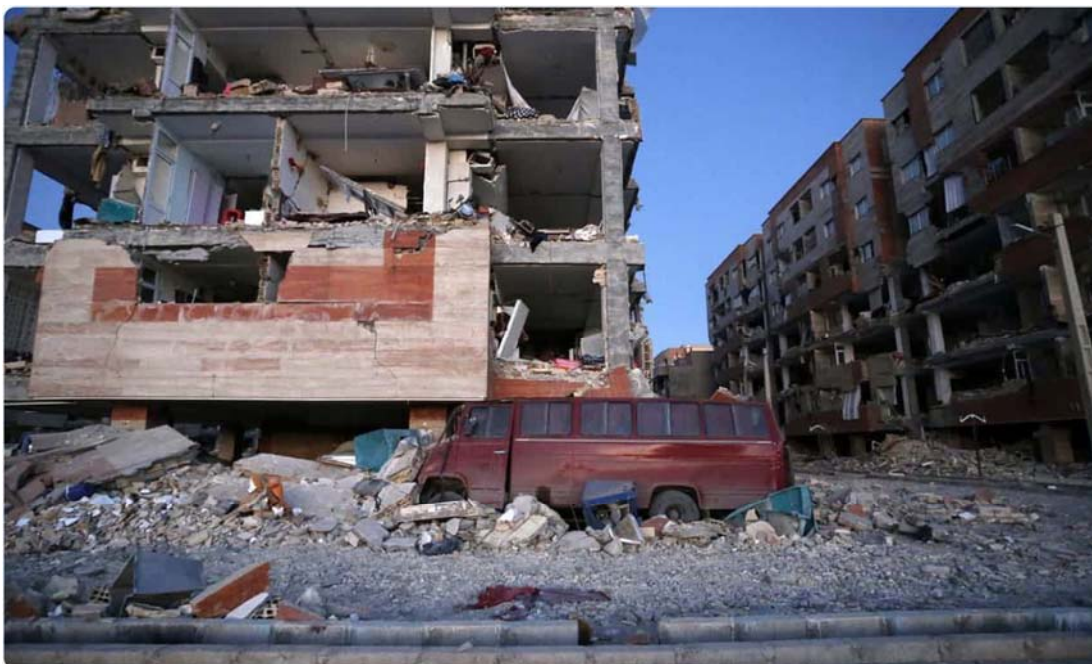
در برخی موارد دیوارهای آپارتمان‌ها شامل تیغه‌ها و همچنین دیوارهای ملحق به نمای ساختمان در اثر ارتعاش دچار ریزش و واژگونی گردیده است که در این موارد علی‌الخصوص در دیوارهای پیرامونی، به علت تخریب دیوار به همراه نمای الحاقی و همچنین تجهیزات متصل به آن، و سقوط این المان‌ها به معابر مجاور، شاهد خسارات و تلفات بالایی خواهیم بود. در شکل ۴-۱۰ تا ۴-۱۲ نمونه‌ای از این حالت از تخریب قابل مشاهده است.

شکل ۴-۱۱: ریزش تیغه ها و دیوارهای پیرامونی در مسکن مهر کرمانشاه

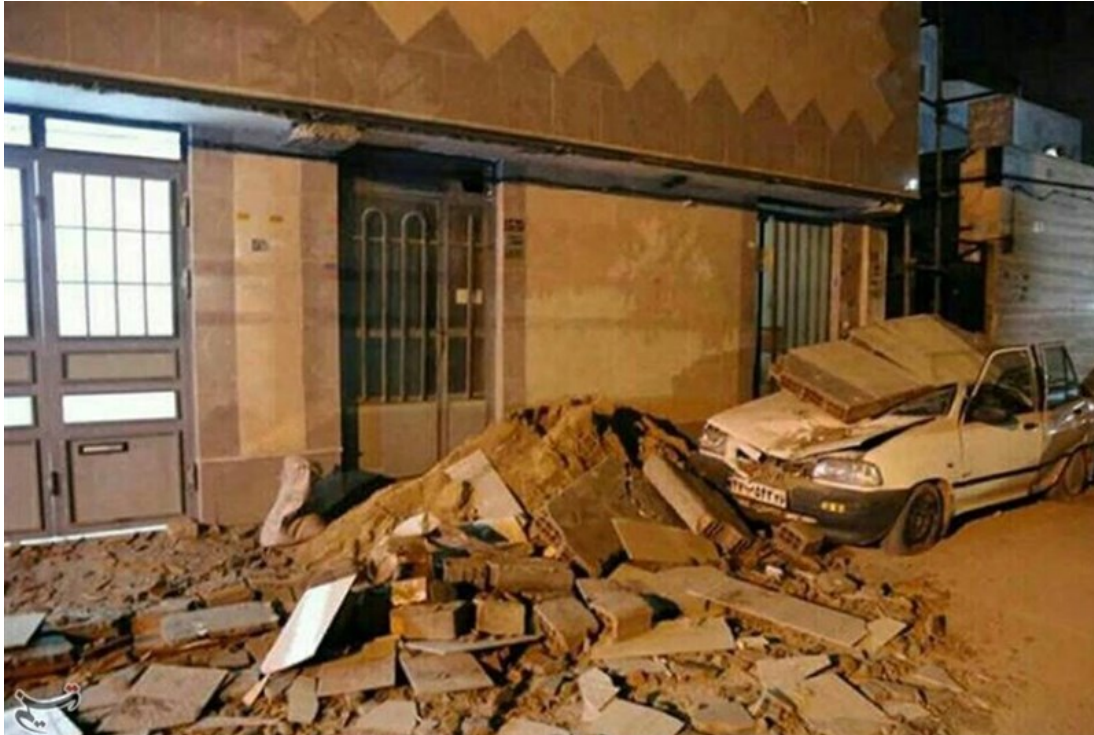
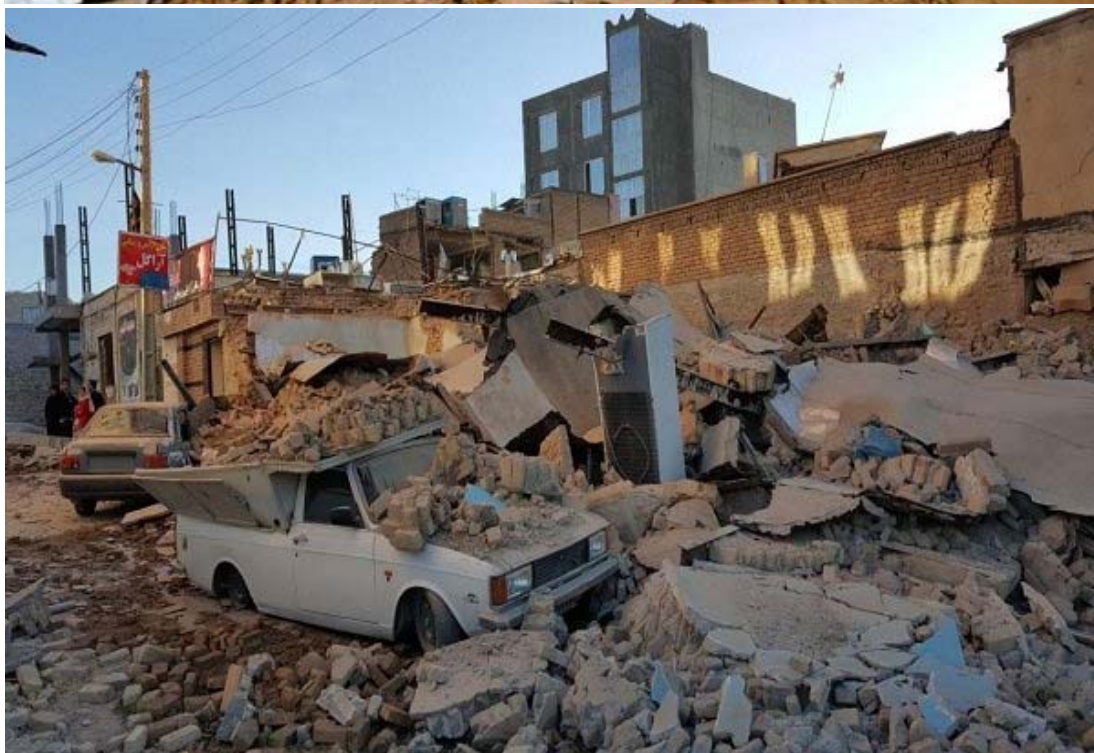
شکل ۴-۱۲: فروریزش دیوار پیرامونی در کرمانشاه

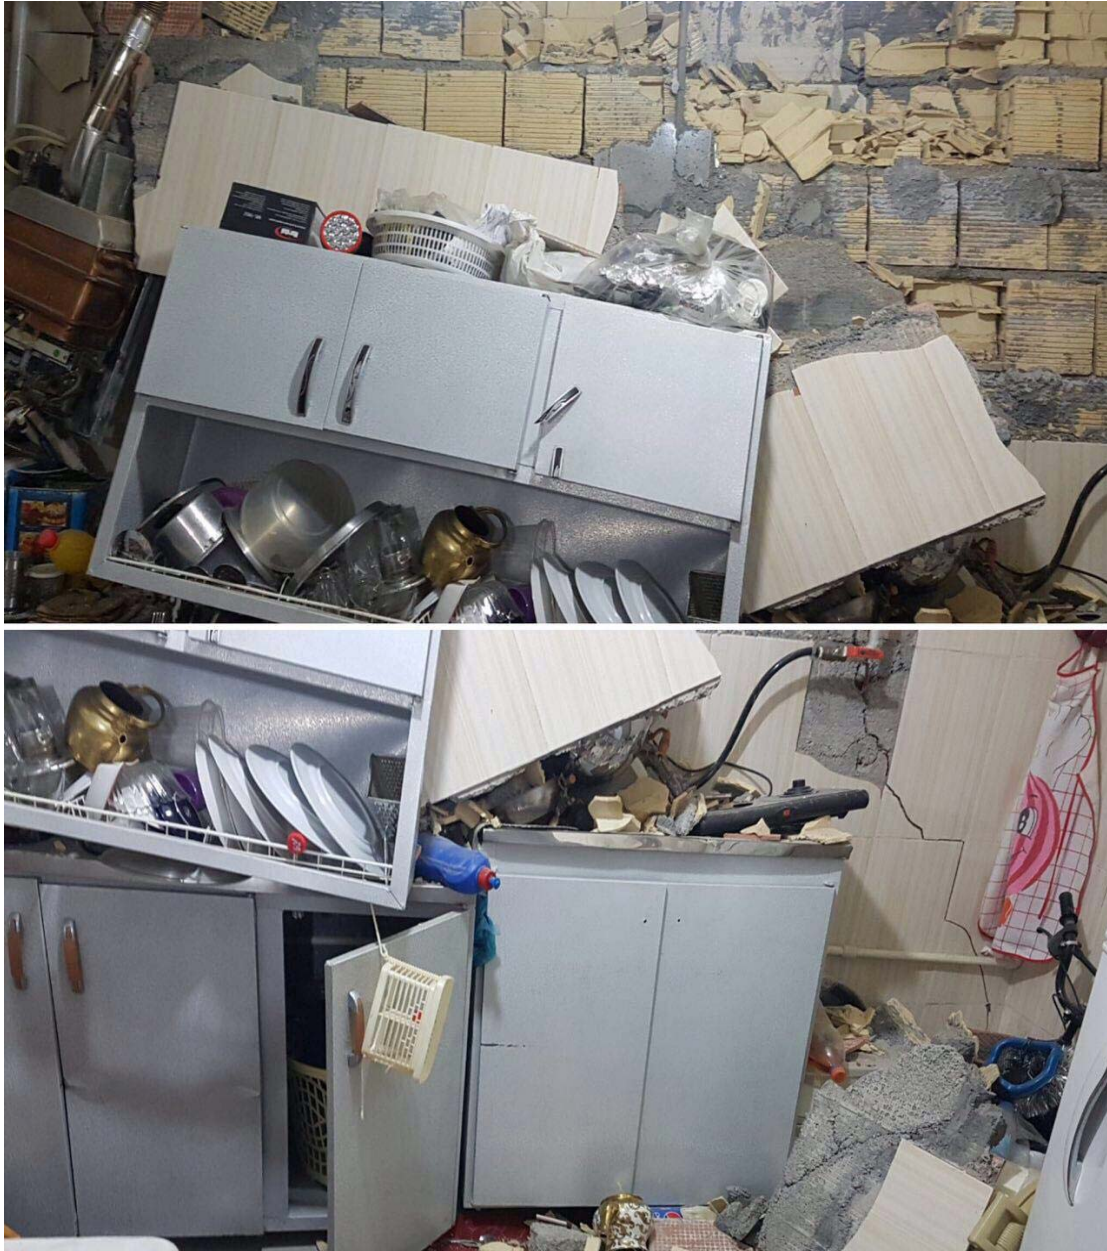
- سومین نوع از آسیب‌های ایجاد شده مربوط به تخریب پوشش‌ها در ساختمان از جمله مصالح اندود سقف و دیوارها می باشد. در این نوع از تخریب که به دلیل غلبه نیروی ناشی از ارتعاش بر پیوستگی محدود بین مصالح اندود و مصالح چرکنده المان‌هایی چون سقف و دیوارها در ساختمان‌ها بوجود می‌آیند، شاهد ریزش مصالح اندود و پوشش‌ها در ساختمان (داخلی و خارجی) خواهیم بود. در مواقع بحرانی تر، این حالت می‌تواند به همراه ریزش بخشی از دیوار و یا سقف رخ دهد. در شکل‌های ۴-۱۳ و ۴-۱۴ نمونه‌هایی از این نوع خسارت قابل مشاهده است.

شکل ۴-۱۴: تخریب و ریزش پوشش دیوارهای داخلی در روانسر

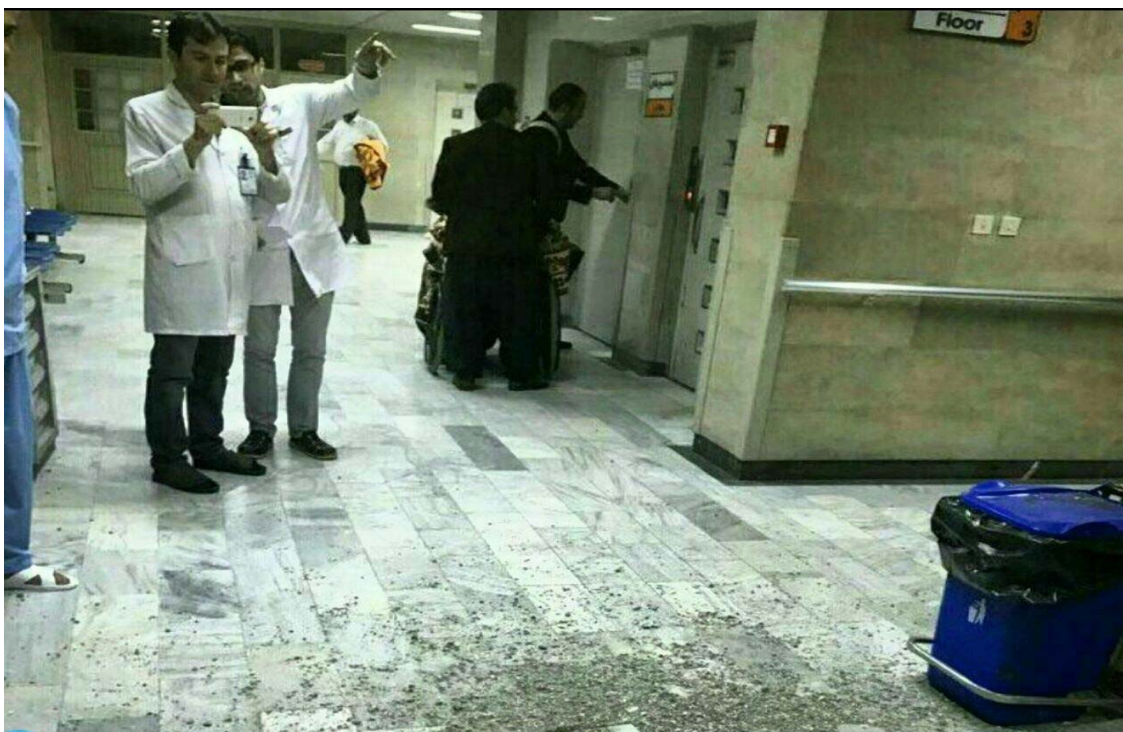
در شکل ۴-۱۵ فروریزش مصالح پوشش سقف در بیمارستان امام خمینی (ره) ارومیه قابل مشاهده است. همچنین لازم به ذکر است که فروریزش پوشش‌ها در جداره بیرونی ساختمان به دلیل سقوط این مصالح از ارتفاع بالا به سطح منازل اطراف و یا معابر معمولاً با خسارات و تلفات بالایی همراه است. این نوع از آسیب علی‌الخصوص در ساختمان‌هایی با نمای اندود مانند پوشش‌های سیمانی بسیار شایع است. در شکل ... نمونه‌ای از این نوع خسارت قابل مشاهده است.

شکل ۴-۱۵: تخریب و ریزش مصالح سقف در بیمارستان ارومیه

- لازم است امر مقاوم سازی بیمارستان های موجود و بویژه اجزاء غیر سازه ای، نماها و گچ بری ها و دیوارهای غیر باربر که با ریزش های مکرر خود امکان استفاده بهینه از خدمات بیمارستانی را مسدود می کنند مورد توجه ویژه قرار گیرد.

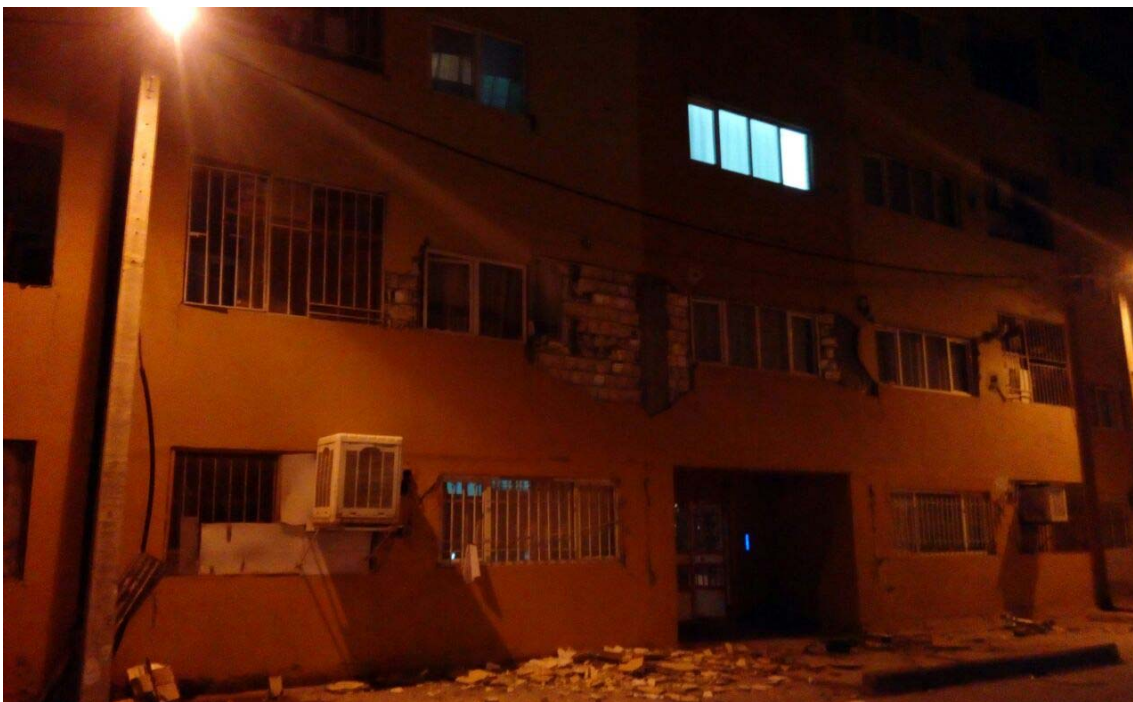
شکل ۴-۱۶: تخریب و ریزش پوشش دیوارهای خارجی در کرمانشاه

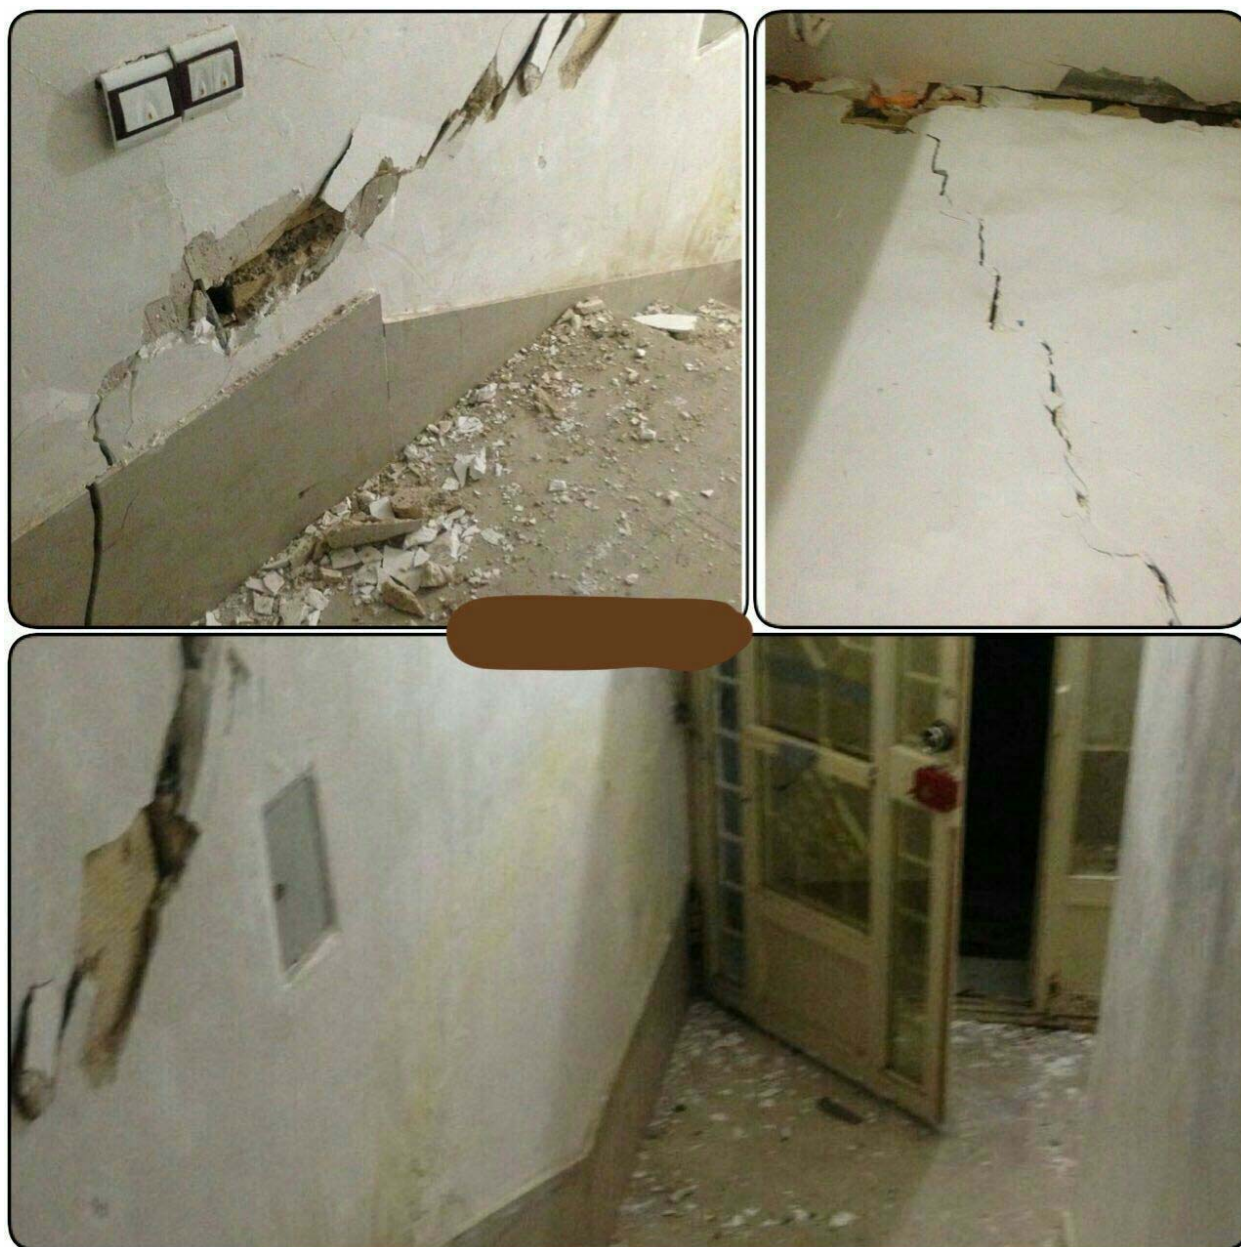
- الگوی بعدی در آسیب‌های وارده به ساختمان‌های منطقه که بسیار شایع می‌باشد و در اکثر زلزله‌های رخ داده در جهان بعنوان الگویی غالب قابل مشاهده است مربوط به ترک‌های ایجاد شده در جداره ساختمان‌ها ناشی از بروز برش، بلندشدگی، جداسازی مصالح و یا جابجایی دیوارها می‌باشد. همچنین این ترک‌ها در المان‌های بابر مانند تیرها و ستون‌ها به واسطه بالا بودن نیروی وارده به المان که از سطح مقاومت در نظر گرفته شده برای المان بالاتر هستند نیز بروز خواهد نمود. در شکل ۴-۱۷ و ۴-۱۸ نمونه‌ای از این نوع ترک‌ها قابل مشاهده است.

شکل ۴-۱۷: ترک‌های بروز یافته در جداره دیوارهای ساختمان در ایلام

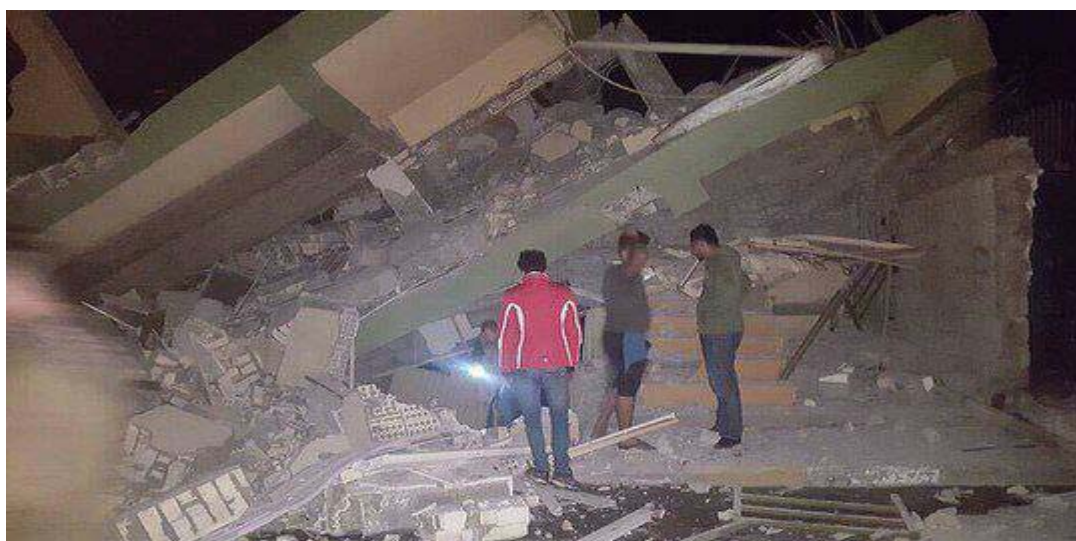
- بحرانی ترین الگوی تخریب در این زلزله مربوط به حالتی است که در آن نیروی جانبی زلزله، بر مقاومت المان‌های دارای وظیفه غلبه کرده و پایداری سازه از حیث کلی دچار اختلال خواهد گردید. در این حالت، که می تواند ناشی از ضعف المان و یا ضعف در اتصالات باشد، المان‌های حیاتی سازه همچون بادبندها دچار تخریب شده و بدین ترتیب پایداری سازه برهم خواهد خورد. بحرانی ترین وضعیت در این فاز منجر به عدم ایستایی سازه و همچنین واژگونی مجموعه المان‌ها خواهد گردید. در این حالت از شکست، زیر الگوهای بسیاری وجود دارد که هرکدام سناریو مختص به خود را دارا می باشند. در شکل ۴-۱۹ تا ۴-۲۴ نمونه‌هایی از این نوع تخریب قابل مشاهده است.

شکل ۴-۲۰: ریزش کامل ساختمان در سلیمانیه عراق

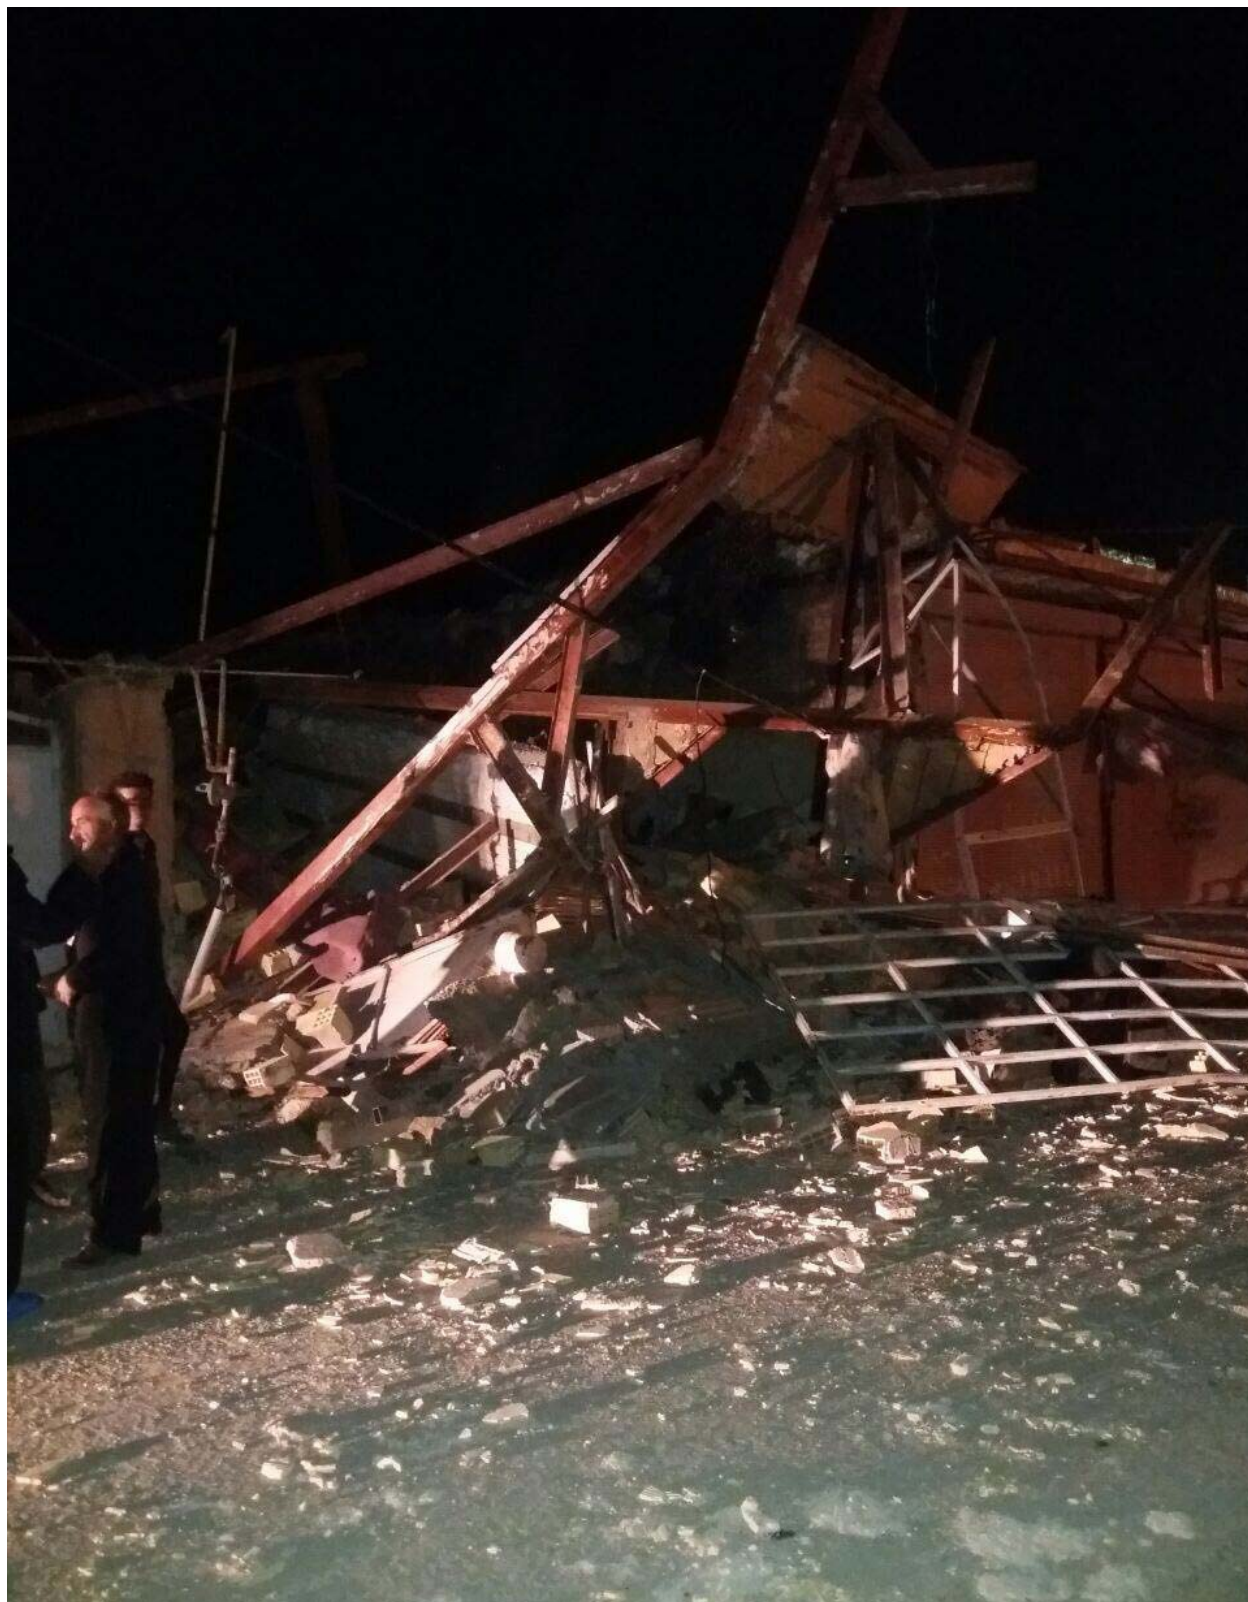
شکل ۴-۲۱: ریزش کامل ساختمان در محله کرناچی کرمانشاه

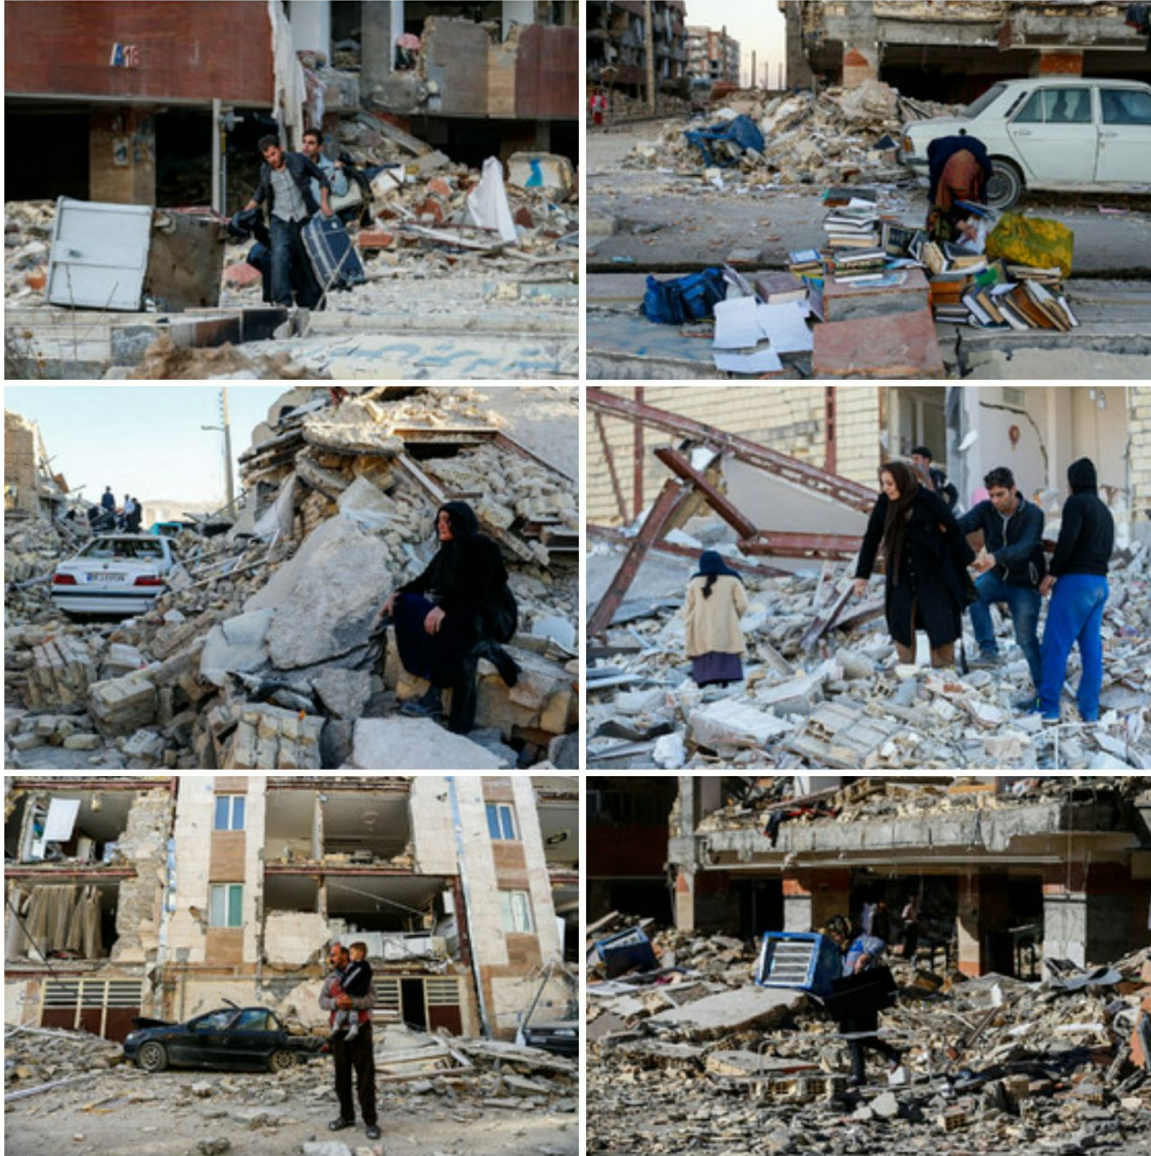
۴-۲۴: تخریب گسترده ساختمانهای شهری در کرمانشاه

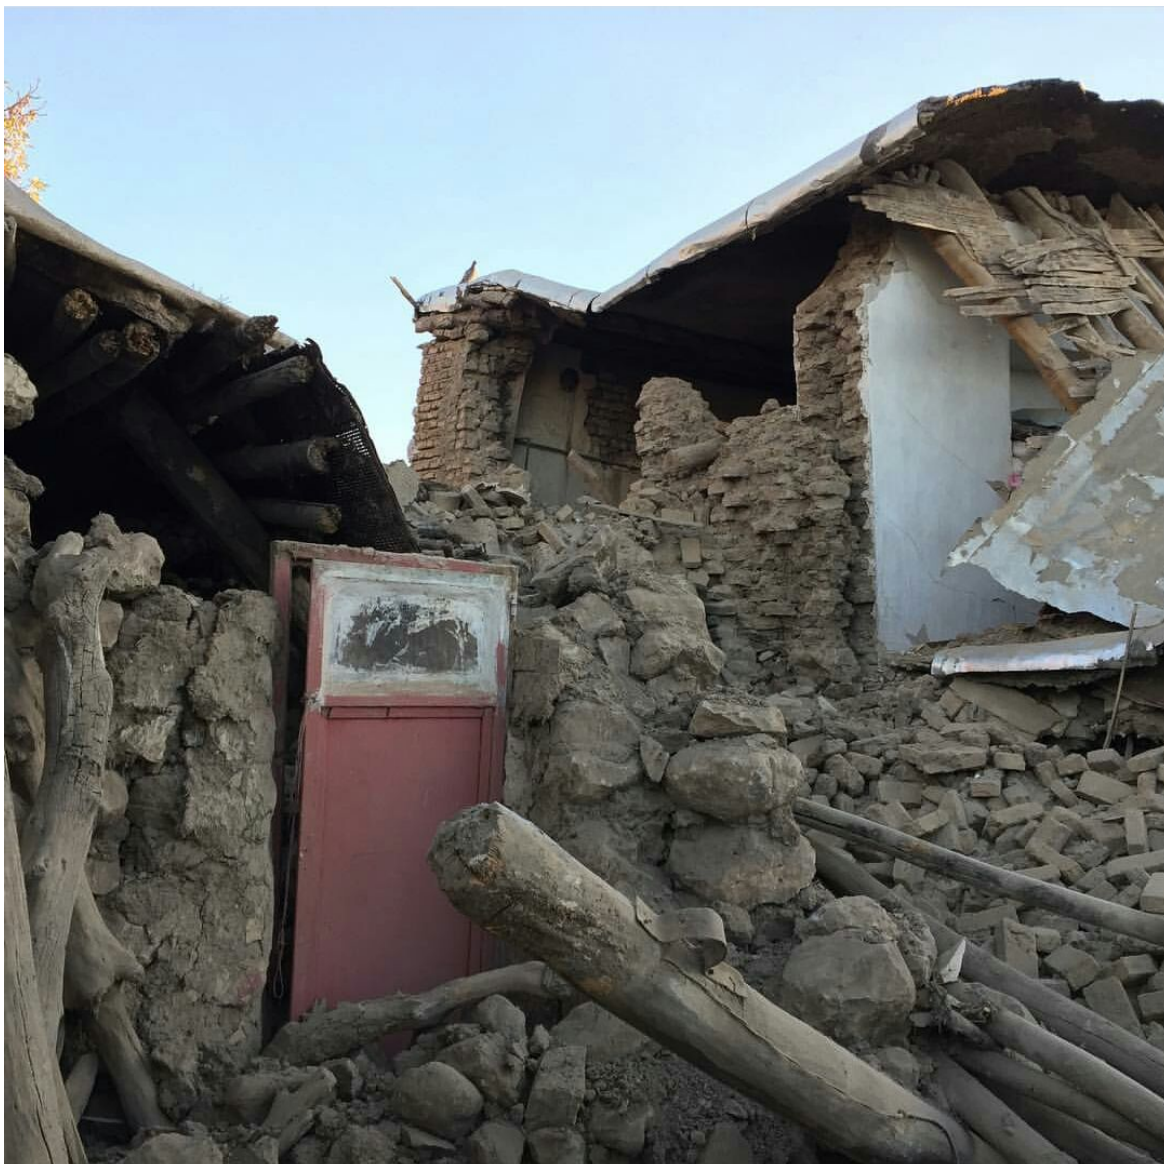
قابل ذکر است که الگوهای تخریب بیان شده صرفاً برای ساختمانهای شهری بر اساس آمار منتشر شده تا لحظه تدوین این گزارش است. واضح است که با توجه به شدت بالای زلزله، بسیاری از منازل روستایی که غالباً از سیستمهای مصالح بنایی و بدون انسجام لازم ساخته شده اند، آسیبهای فراوانی در این زلزله متحمل شده اند. در شکل ۴-۲۵ نمونه ای از این نوع تخریب ها قابل مشاهده است.

شکل ۴-۲۵: تخریب ساختمان‌های روستایی با مصالح بنایی در روستای دهجایی
