ترکهای ناشی از نشست

ترک های ناشی از نشست در ساختمان

بررسی ترک های ناشی از نشست در ساختمان

سمینار ایمنی در گودبرداری

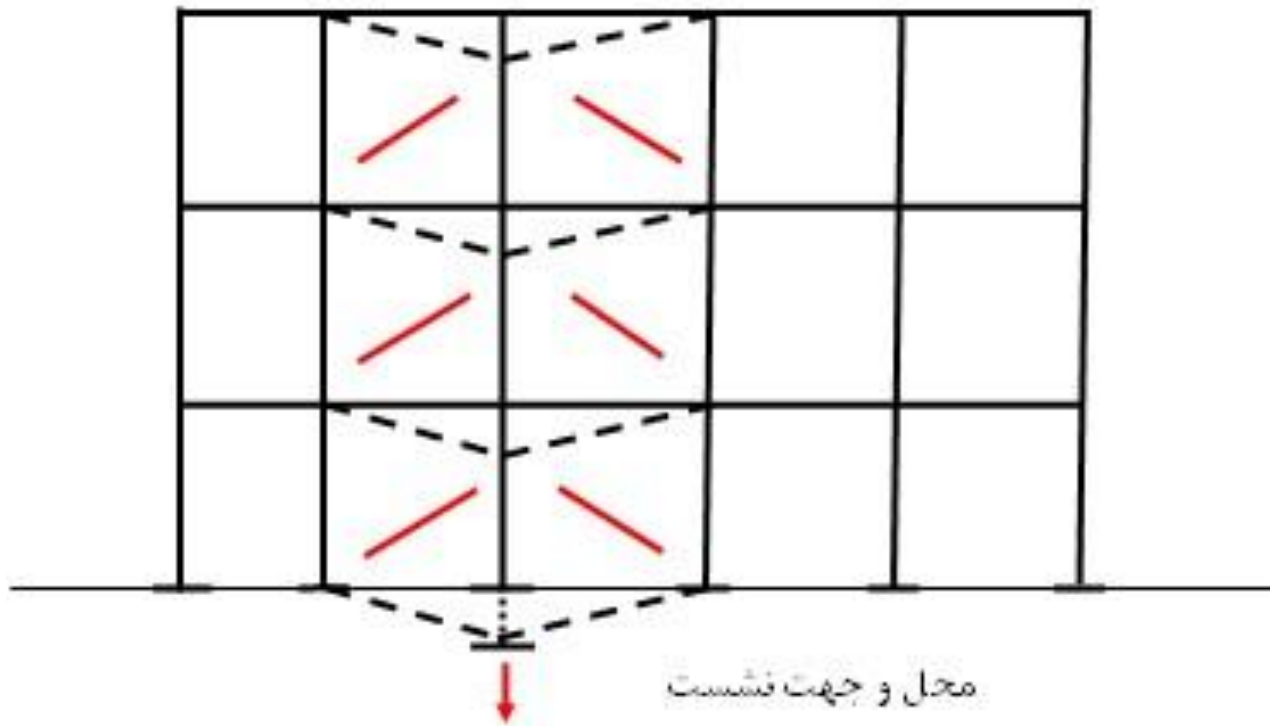
در شکل شماره 5 جهت ترك های ایجاد شده در نتیجه وقوع **نشست در يك ستون** در يك ساختمان سه طبقه ملاحظه می شود

بطوریکه در شکل شماره 5 نشان داده شده، بعلت نشست یک ستون، ترکها در دیوارهای مجاور آن ستون و در همه طبقات ایجاد خواهد شد

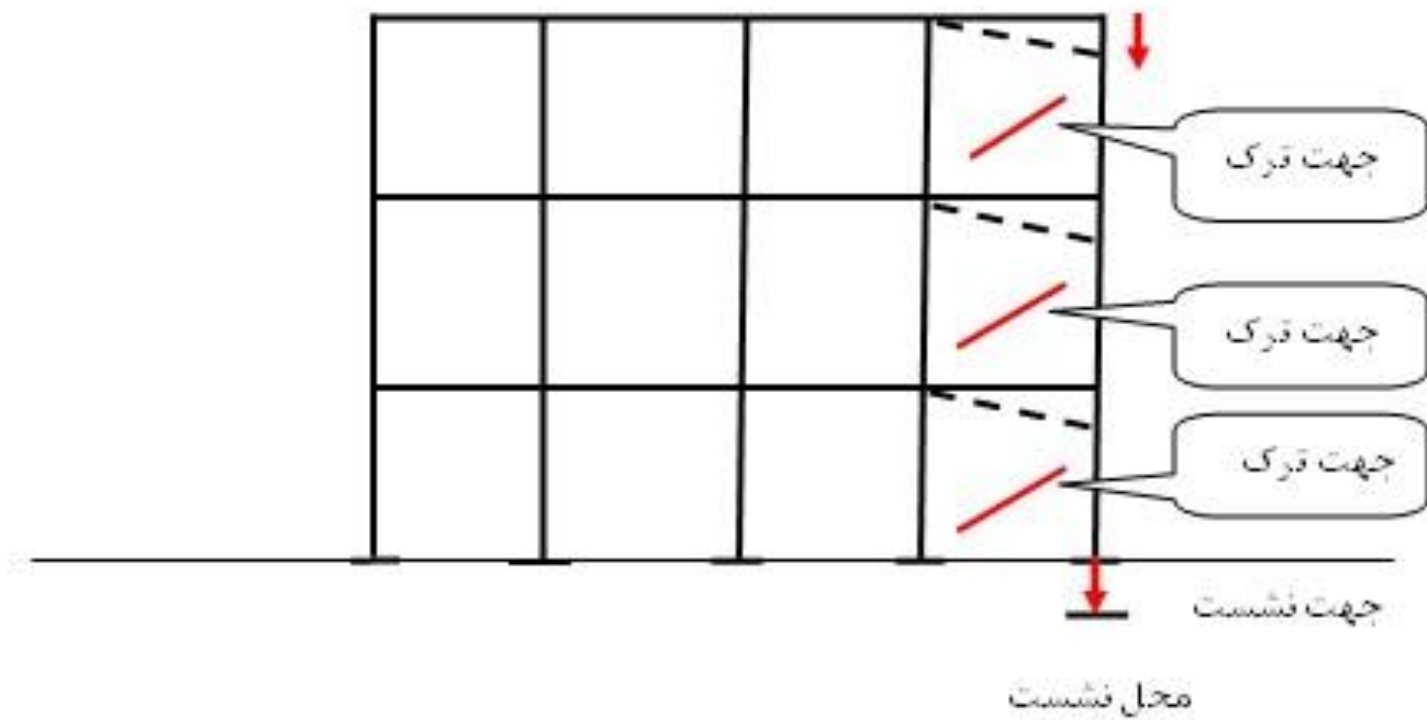
در شکل شماره 6 ترکهای ایجاد شده در اثر نشست آخرین ستون یک ساختمان نشان داده شده است

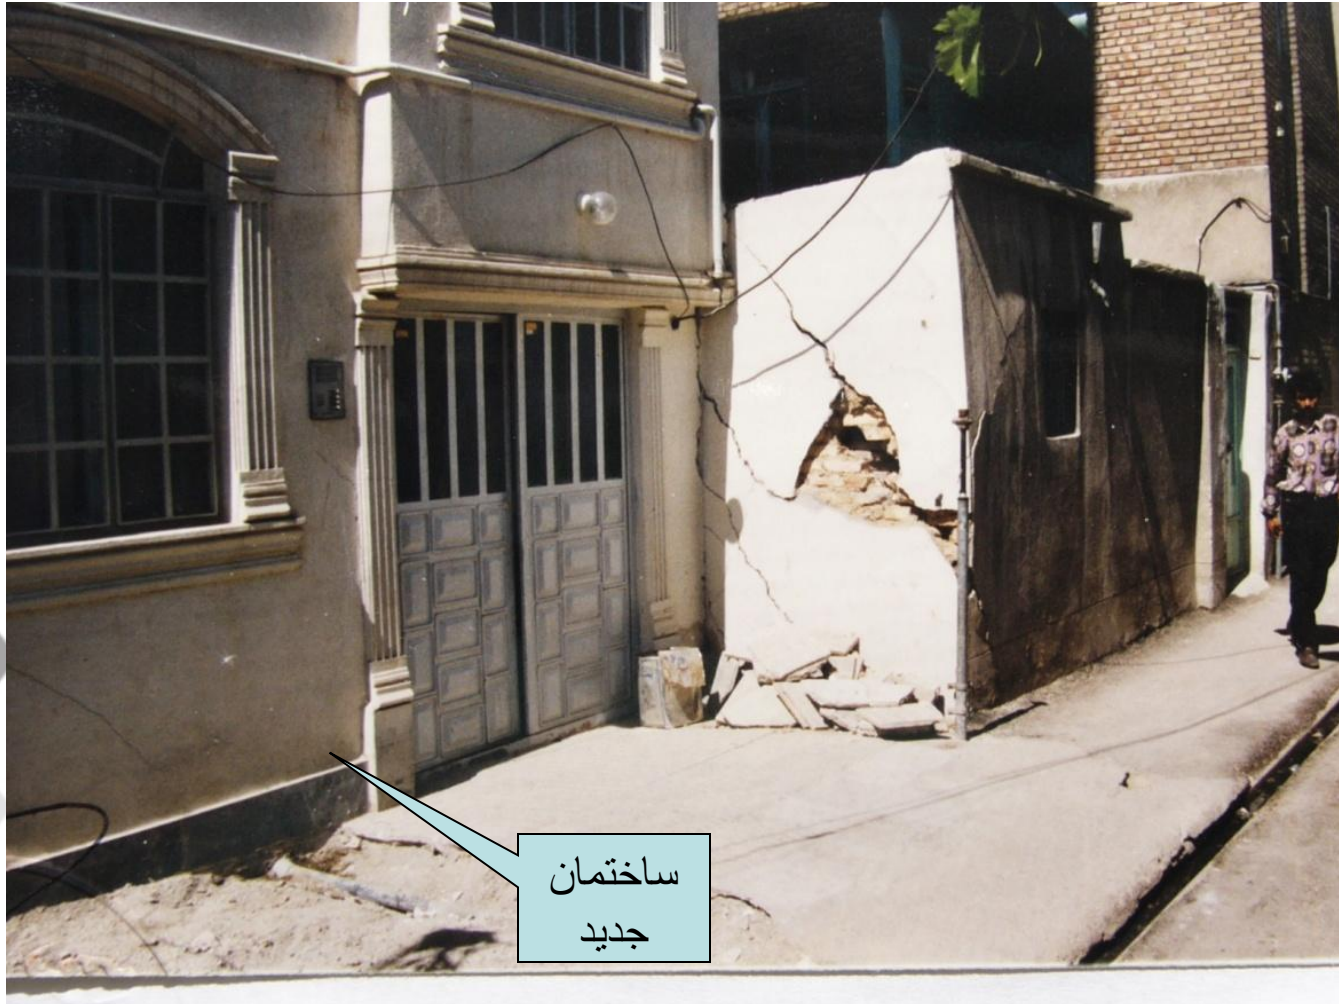
تصویر شماره 2 - ترک ایجاد شده در ساختمان قدیمی در مجاورت ساختمان جدید

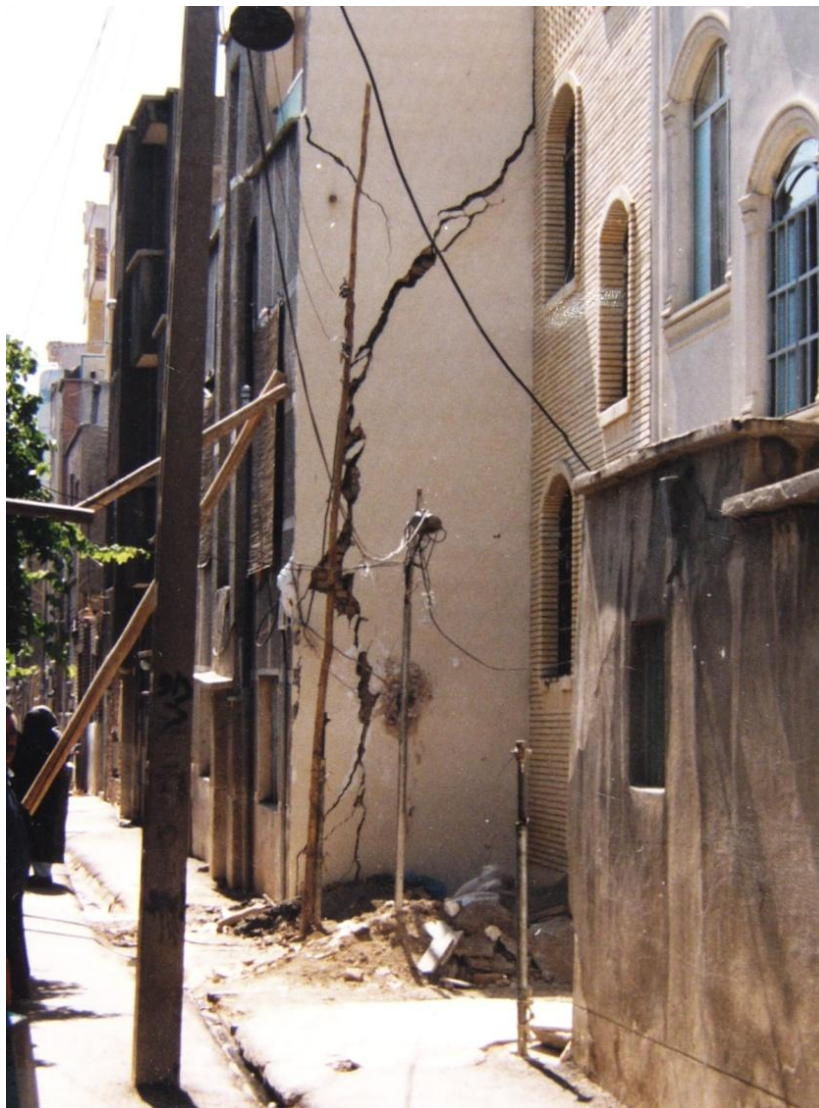
تصویر شماره 4 - ترک ایجاد شده در ساختمان موجود، در کنار ساختمان جدید

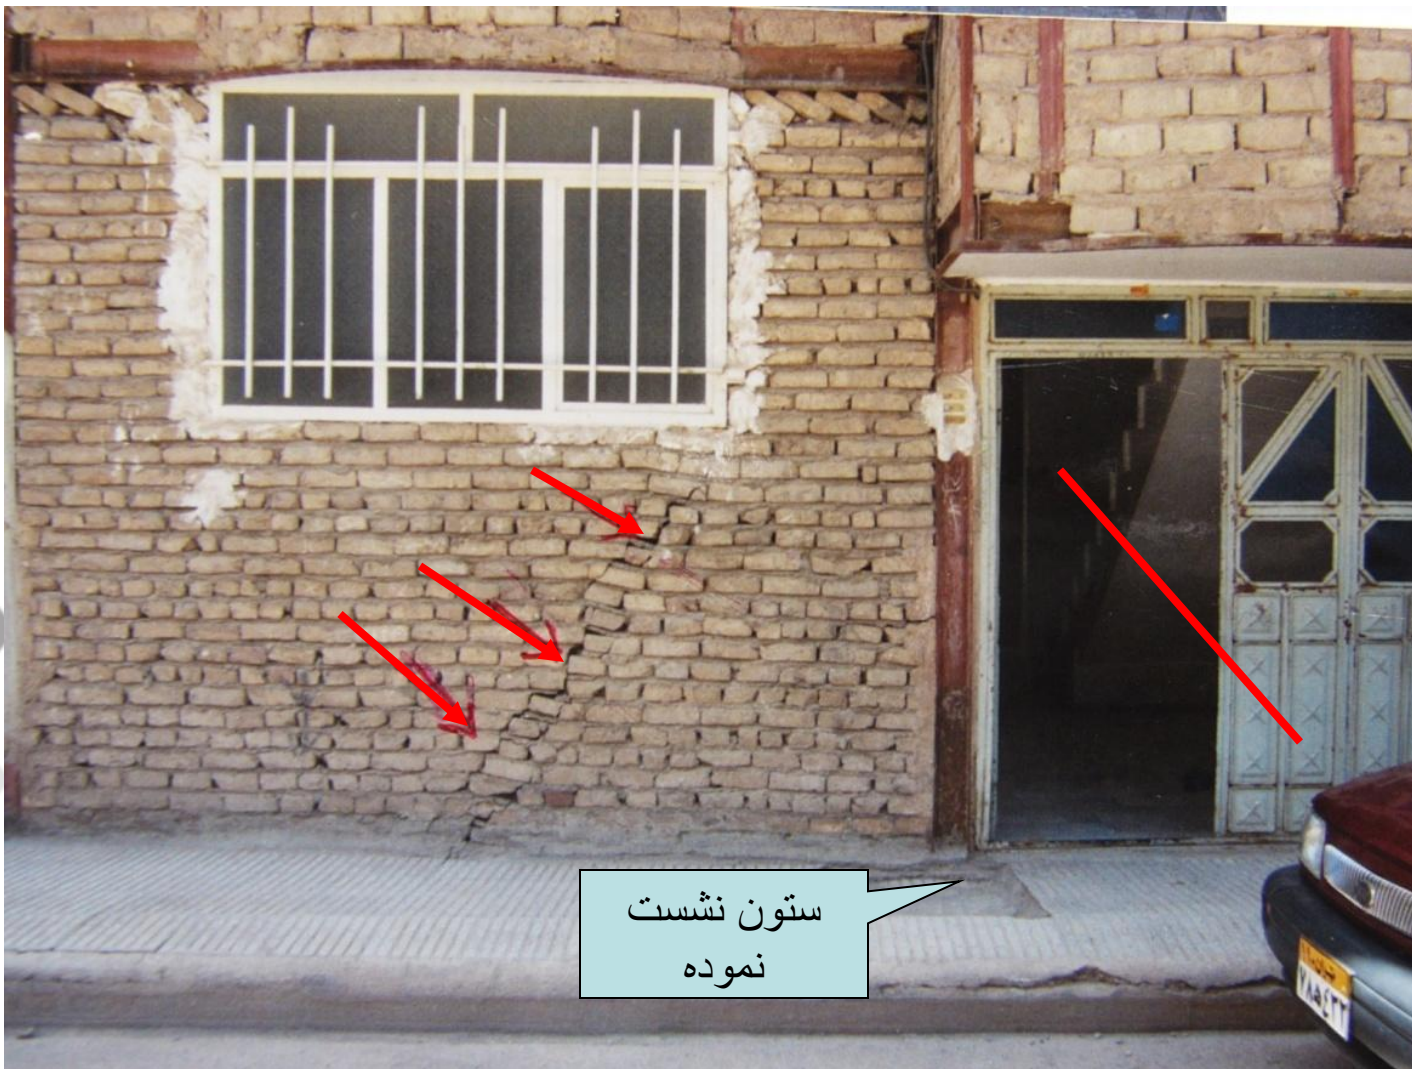
تصویر شماره 5 - ترک ایجاد شده در دیوار خارجی ساختمان، در مجاورت شکستگی لوله آب

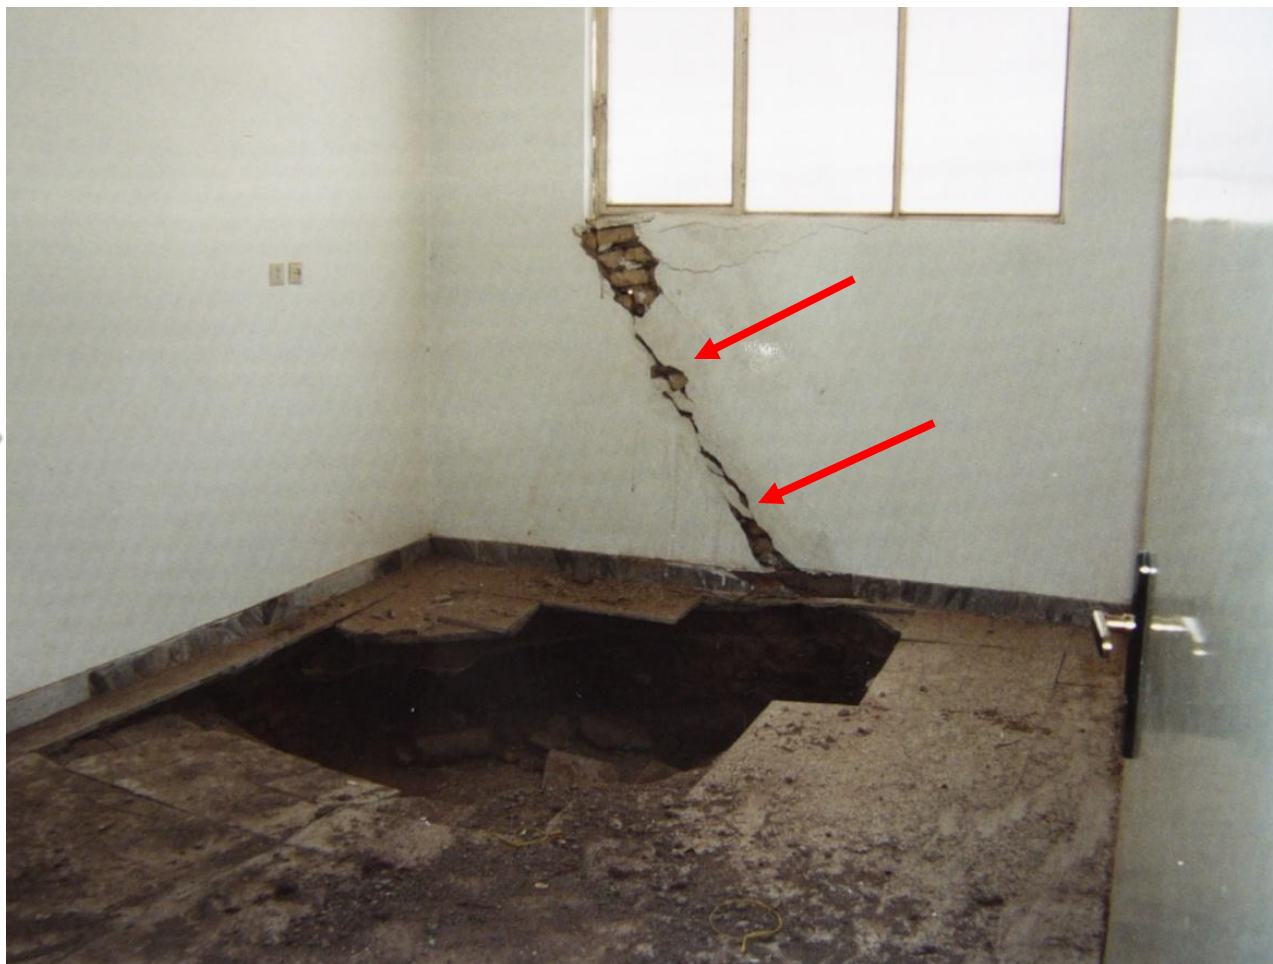
تصویر شماره 6 - (با دید از داخل ساختمان) در نتیجه نشست آب از لوله آب شهری، ترک ایجاد شده در اثر نشست در دیوار بطرف خارج ساختمان، همچنین حفره ایجاد شده در داخل ساختمان

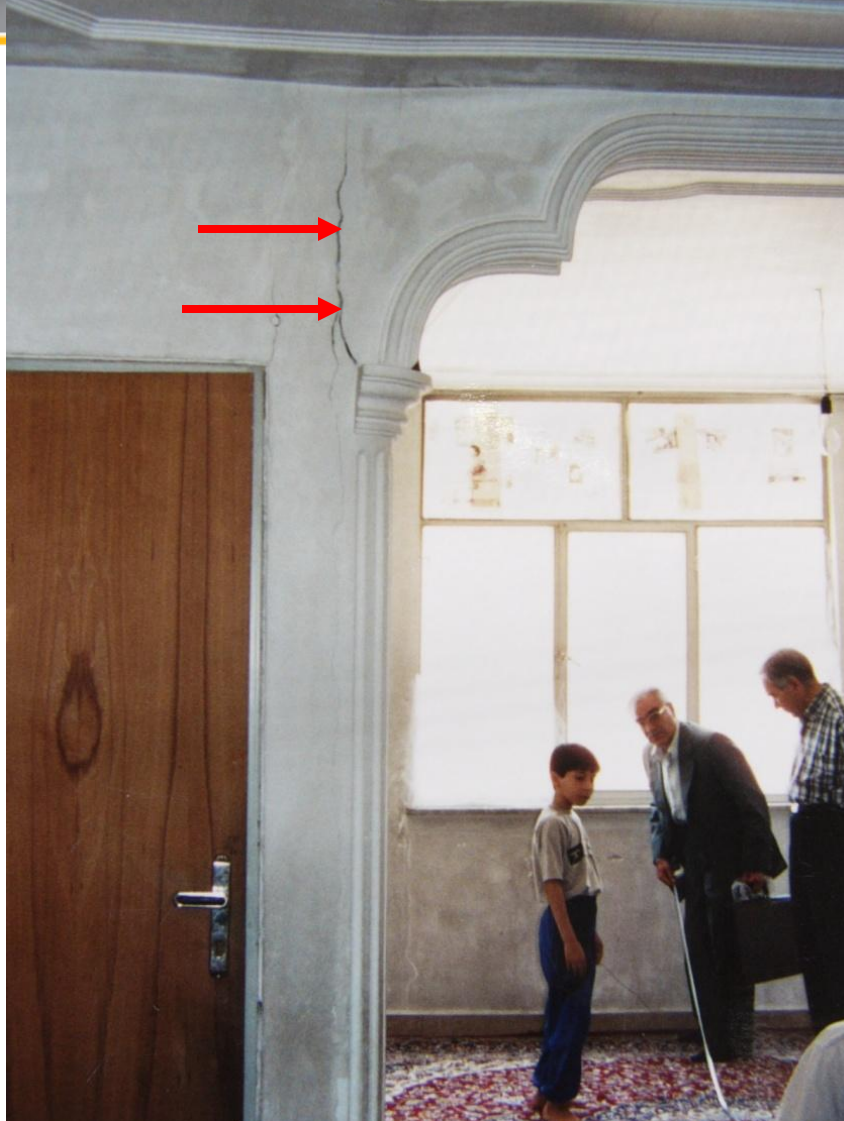
تصویر شماره 8 - ترك ایجاد شده در قسمتی از آرك تزئینی که ارتباطی با نشست قسمتی از ساختمان ندارد

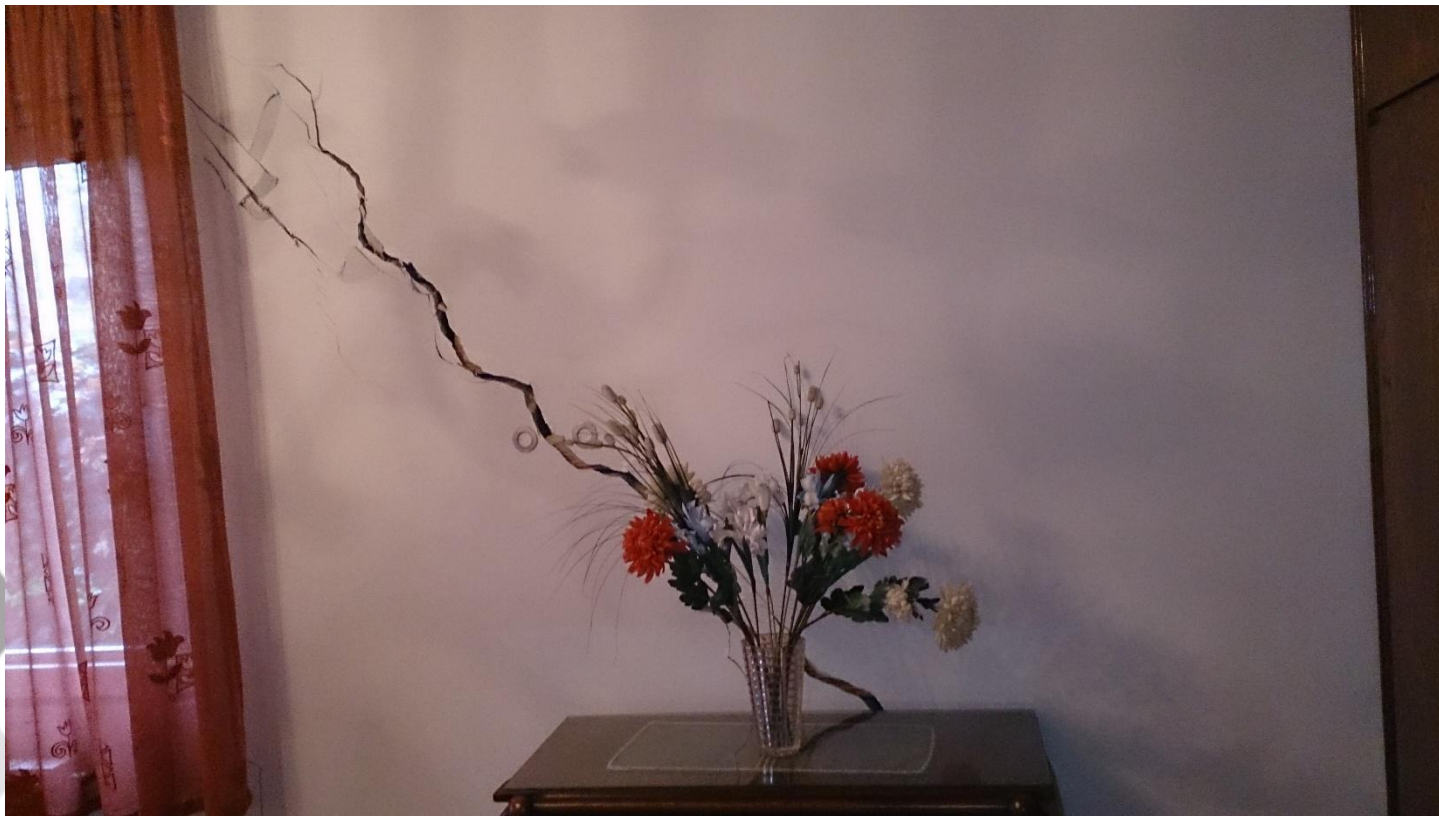
تصویر شماره 12 - ترک ایجاد شده در دیوار، در اثر گود برداری در نزدیکی ساختمان

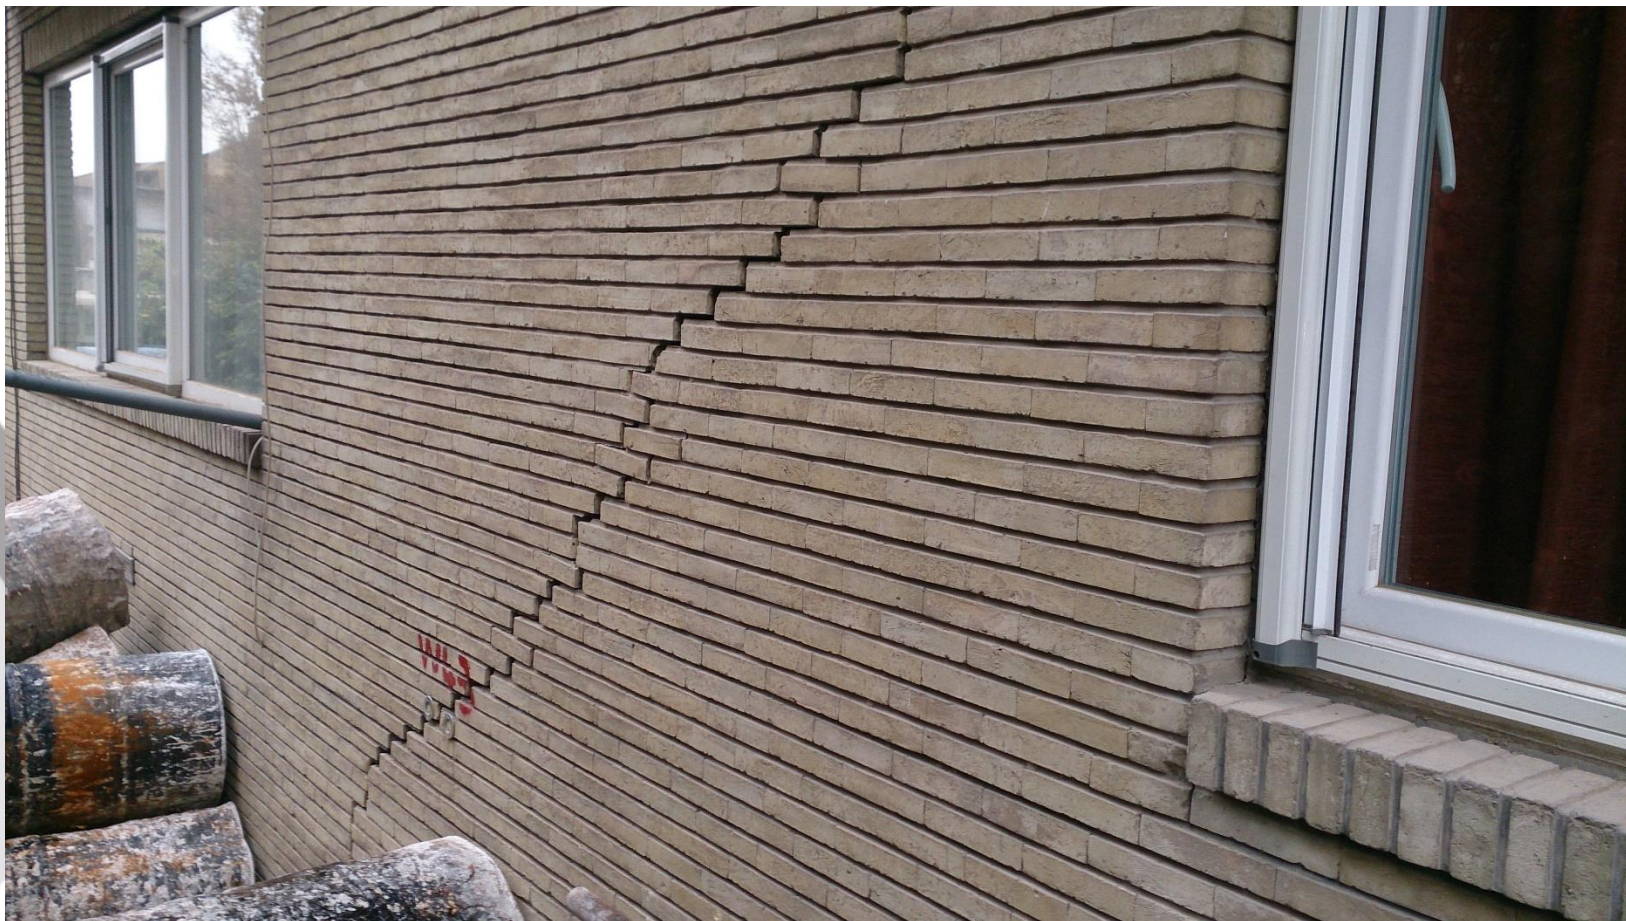
تصویر شماره 13 - ترک ایجاد شده در دیوار ، در اثر گود برداری در نزدیکی ساختمان

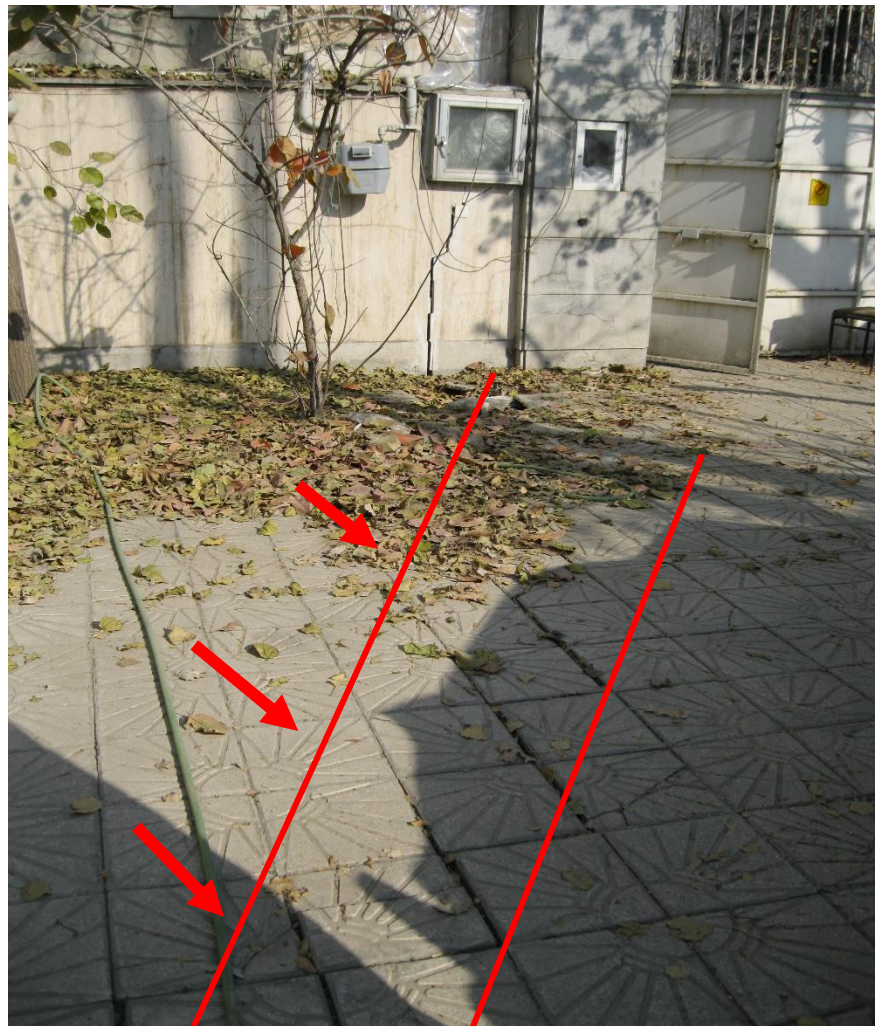
تصویر شماره 15 - ترک ایجاد شده در موزائیک کف حیاط ، در اثر گودبرداری در نزدیکی ساختمان

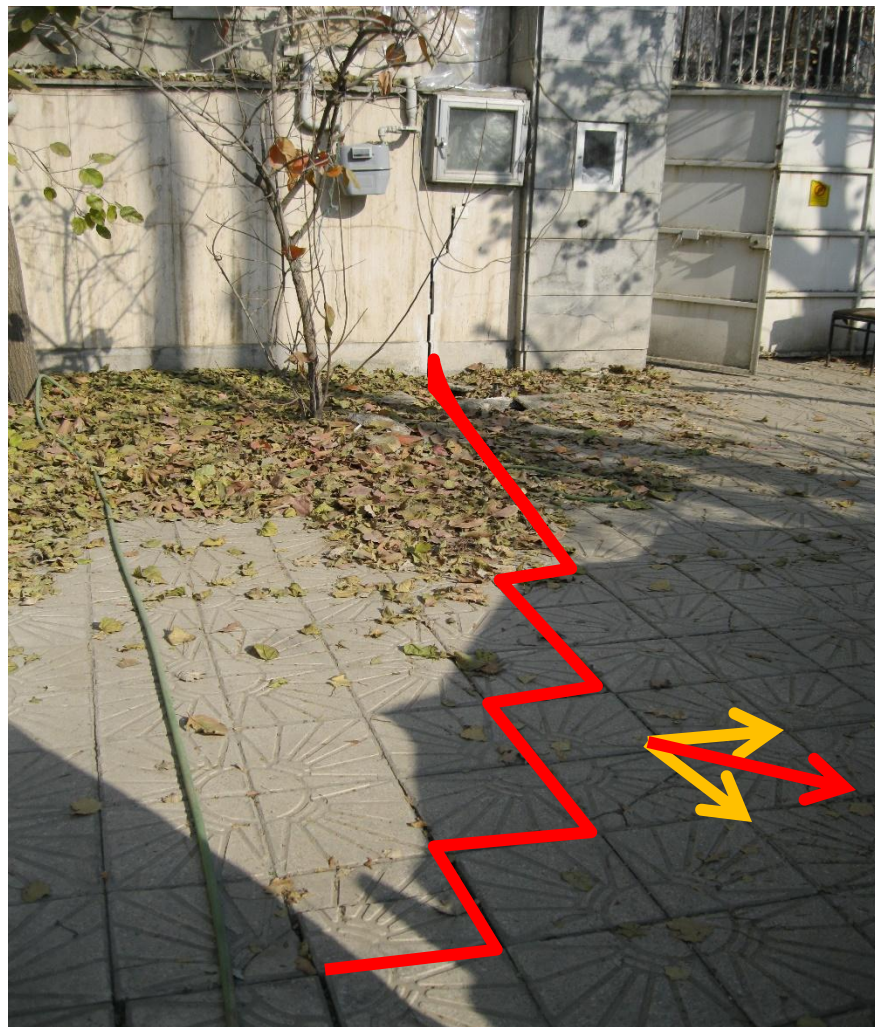
تصویر شماره 15 - ترک ایجاد شده در موزائیک کف حیاط ، در اثر گودبرداری در نزدیکی ساختمان

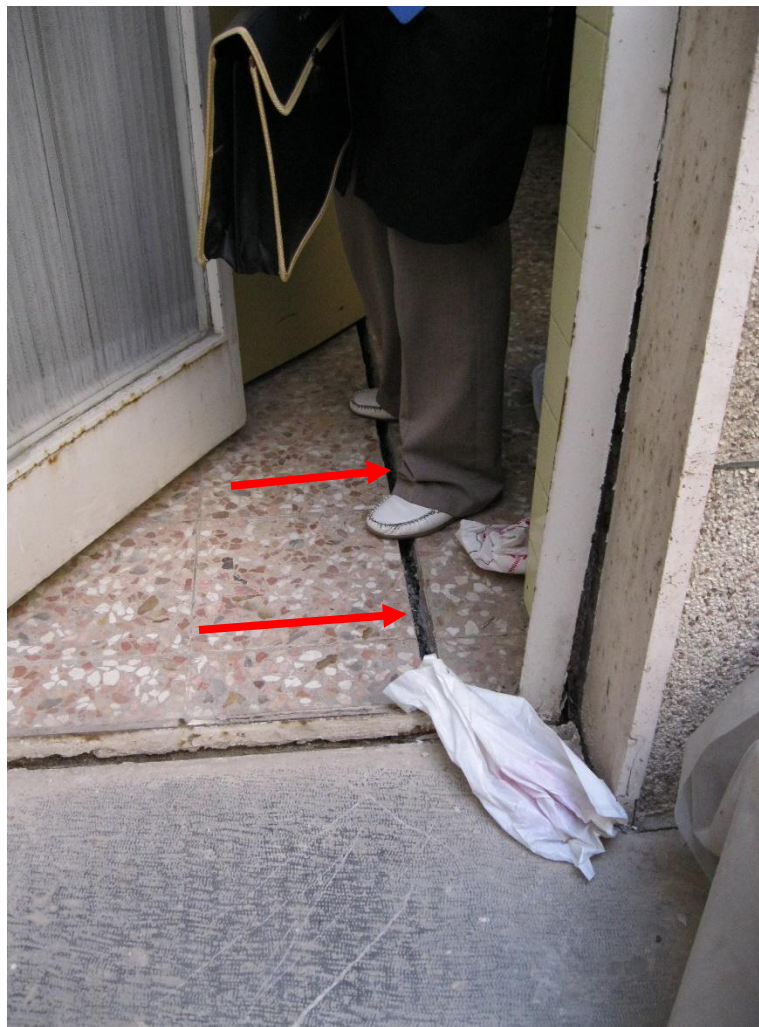
تصویر شماره 16 - ترک در کف ساختمان ، در اثر گود برداری در ملک مجاور

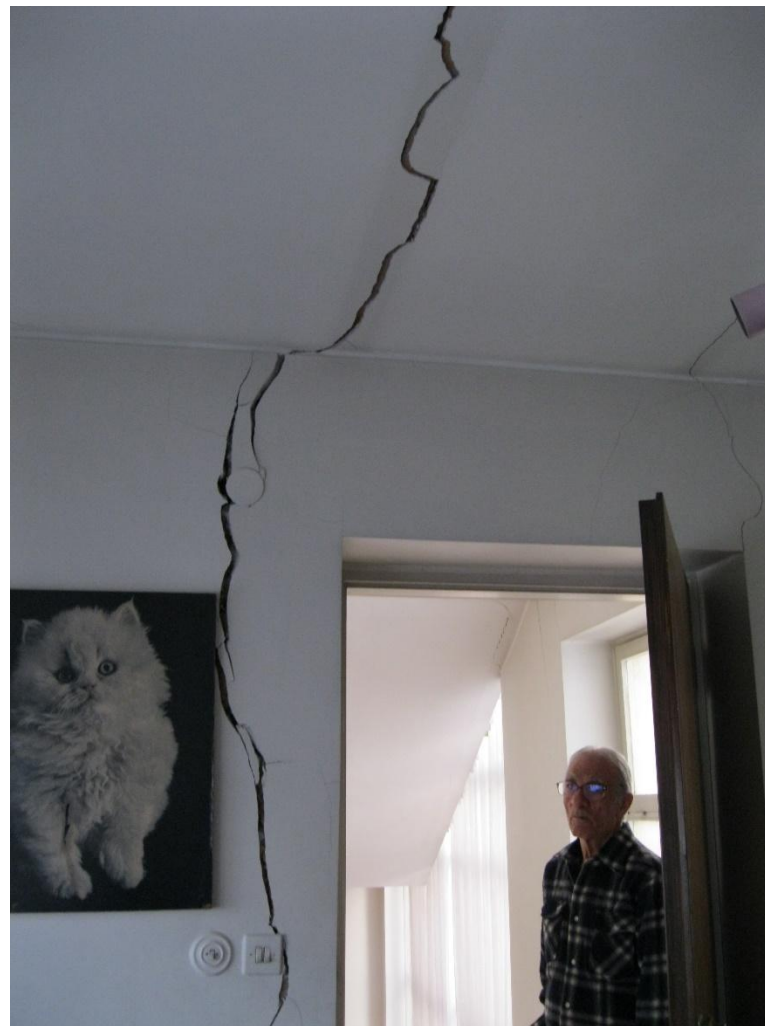
تصویر شماره 17 - ترک در دیوار و سقف ساختمان، در اثر گودبرداری در ملک مجاور
