ترمیم و تقویت سازه بتن مسلح پارکینگ کرمانیان

مهندس محمدرضا خباز تمیمی کارشناس ارشد مهندسی زلزله

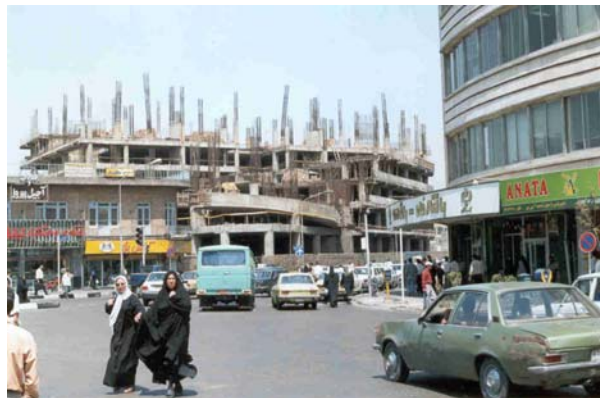
شکل ۲- پارکینگ طبقاتی کرمانیان در فروردین ۱۳۸۰

ساختگاه طرح واقع در میدان راه آهن ابتدای خیابان کارگر می باشد (شکل ۱) . عملیات اجرایی سازه فوق از سال ۱۳۷۴ آغاز شده و در سال ۱۳۷۵ بطور موقت متوقف گردید ، پس از آن بنا بر پاره ای از مسائل به مدت تقریبی پنج سال نیمه کاره رها شده بود (شکل ۲) که در اواخر سال ۱۳۷۹ تکمیل و کنترل مدارک محاسباتی و ارائه راهکارهای مقاوم سازی در دستور کار این مهندسين مشاور قرار گرفت.

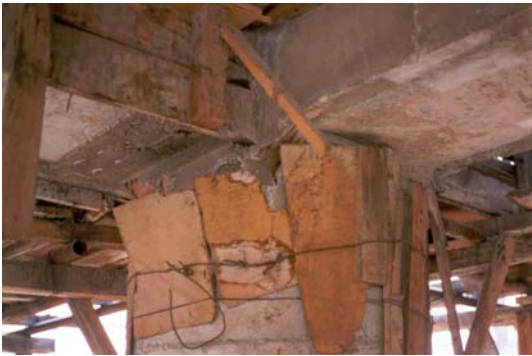
شکل ۵ - نمونه ای از قالب بندی نامناسب گره

- بیرون زدگی آرماتورهای طولی و عرضی بدلیل آرماتوربندی نامناسب
- اتصال نامناسب تیر به ستون و عدم یکپارچگی اتصال تیر به ستون

- وجود ترکها و سطوح کرمو فراوان در تیرها
- قالب بندی نامناسب
- آرماتورگذاری نامناسب شامل بیرون زدگی آرماتورهای طولی و یا عرضی

همانگونه که در شکل ۵ نیز مشاهده می شود بدلیل شرایط نامناسب قالب بندی در محل گره ها از عملکرد قاب به عنوان یک قاب خمشی نمی توان مطمئن بود از اینرو در محل گره های نامناسب با استفاده از یک غلاف فولادی مطابق شکل ۱۸ در گیری میان تیر و ستون را افزایش داده تا اتصال توانایی تحمل لنگرهای وارده را دارا باشد.

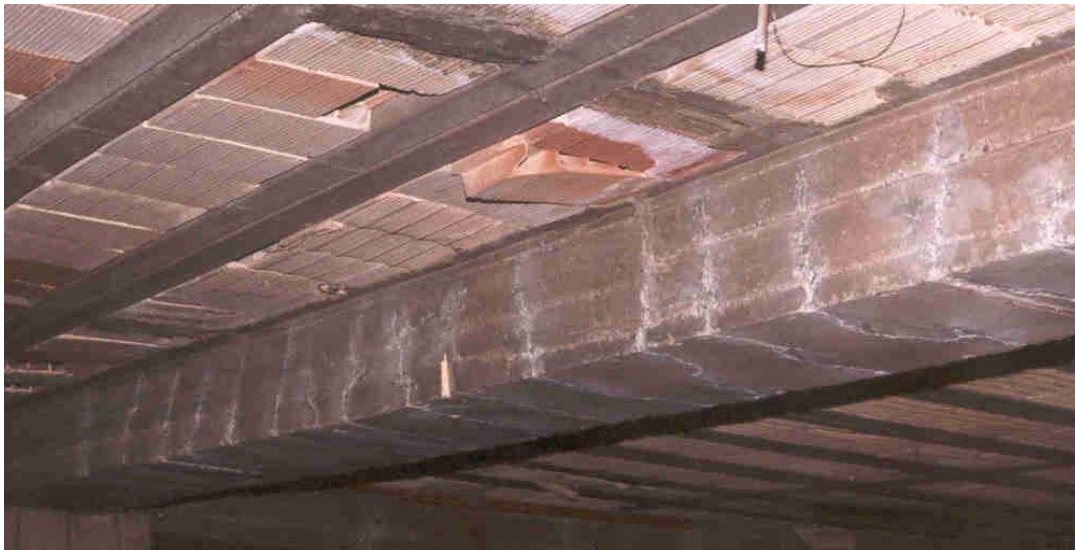
شکل ۶ - نمونه ای ترکهای مشاهده شده در یک تیر

با توجه به نتایج مدل سازی، تحلیل، طراحی، میزان آرماتور مصرفی تیرها و بازدید کامل از اعضا آرماتوربندی شده بتن ریزی نشده و تحقیقات انجام شده از پرسنل قدیمی پروژه مشخص گردید که ترکهای موجود در اثر ضعف سازه نبوده و بطور عمده بدلیل قالب برداری زود هنگام و بارگذاری بیش از حد مجاز حین اجرا می باشد (انبار نمودن غیر صحیح تیرچه ها و نخاله های ساختمانی در طبقات). از اینرو با توجه به اینکه اضافه بار اعمالی حذف و بتن نیز به مقاومت نهایی خود رسیده بود به منظور حفظ یکپارچگی سازه ، تامین مقاومت برشی و حفظ خدمت پذیری تیرها از روش تزریق رزین اپوکسی استفاده شده است. برای این منظور ترکهای موجود مشخص و پس از

- تزریق رزین اپوکسی در تیرهای ترک خورده
- اضافه نمودن دیوارهای برشی (مطابق با شکل ۱۰)
- تقویت تیرها با استفاده از ورقهای فولادی و میل مهارهای مکانیکی
- تقویت گره ها با استفاده از غلاف فولادی
- تقویت ستونها با استفاده از غلاف فولادی

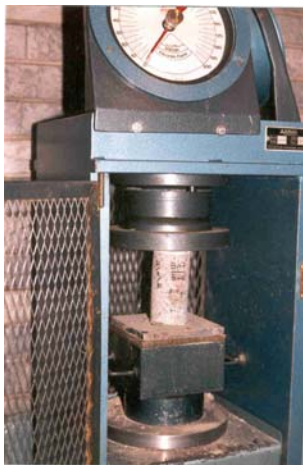
شکل ۹ - شمای کلی دستگاه بارگذاری

همچنین به منظور ارزیابی مقاومت بتن از برخی تیرها آزمایش مغزه گیری بعمل آمد و نمونه ها توسط دستگاه بارگذاری مورد آزمایش قرار گرفتند.

نتایج مدلسازی ها و تحلیل های خطی انجام شده نشانگر این مطلب می باشد که سازه موجود از نظر محاسباتی در برابر بارهای ثقلی فاقد مشکل بوده ولی در برابر نیروهای زلزله دارای ضعف می باشد . همچنین با توجه به آزمایشهای مغزه گیری انجام شده و نامناسب بودن بتن مصرفی مقاومت بتن $f'_c = 175 \frac{kg}{cm^2}$ در نظر گرفته شد و مجدداً سازه تحلیل و طراحی گردید که نتایج این تغییر، مشخص نمود سازه فوق اساساً در برابر نیروهای جانبی زمین لرزه دارای ضعف می باشد.
